**Turhalan koulu,
Kiuruvesi**

24.9.2003

KUNTOSELVITYS

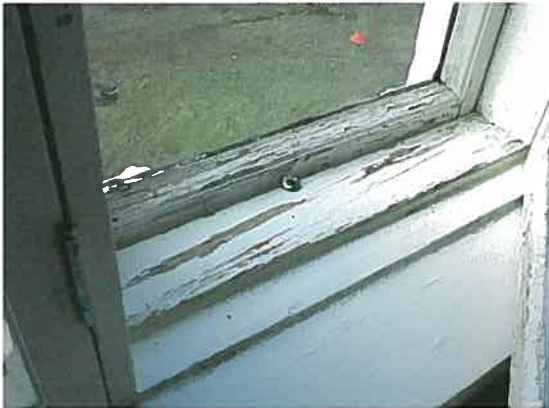
Kuva 1

Ikkunoiden käyntivälit ovat väljät

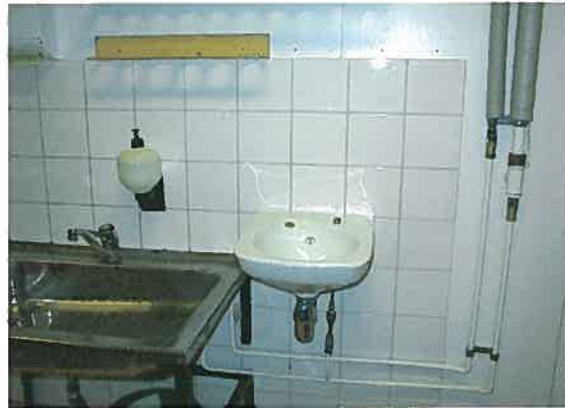
Kuva 2

Materiaalien kosteudet normaalit. Altaiden takalaatoitus paikoin ”kopoa” eli laatat irti alustasta. ***Irtonaisten laattojen kiinnitys.***

Eteisen seinälaattoja on paikoin irti alustasta

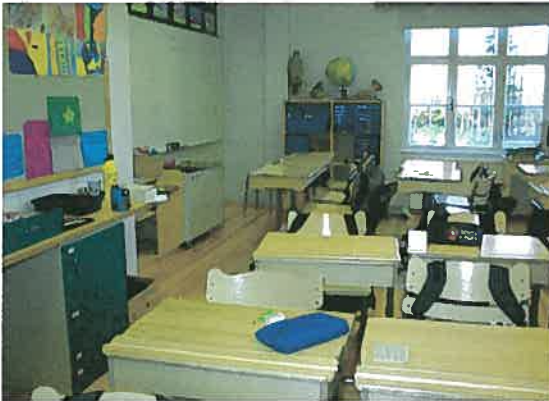
Kuva 3

Luokkatila

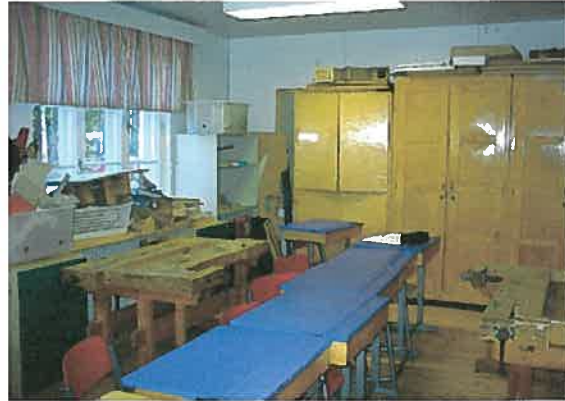
Kuva 4

Teknisten käsitöiden luokka

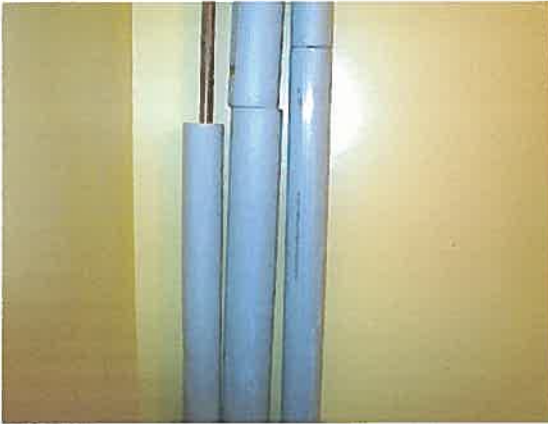
Kuva 5

WC- tilassa on käyttövesiputkien eristeet irti

Materiaalien kosteudet normaalit. Tilassa öljyn haju. Kuva 9. Käyttövesiputkien eristeet irti. Kuva 5. ***Öljysäiliötilan ja WC:n välisen seinän putkiläpivientien tiivistys. Putkieristeiden korjaus.***

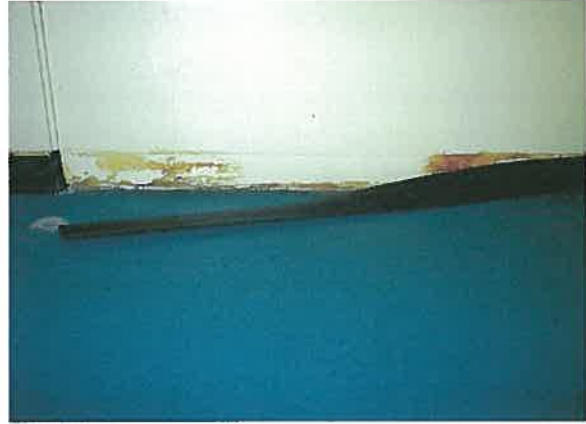
Kuva 6

WC/T/P: Muovinen jalkalista irti

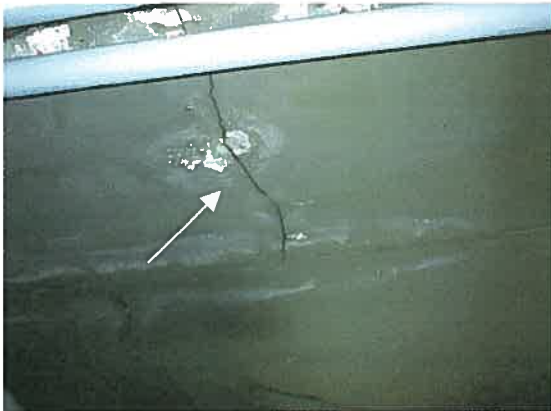
Kuva 7

Seinien kosteus normaali. Tarkastushetkellä seinissä ei havaittu kosteuden tunnistimella kohonnuttua kosteutta. Palo-ovi öljysäiliötilaan ei sulkeudu. Katon lujalevyverhoukset rikkonainen. Kuvat 7 ja 8.

Kattilahuoneen katon osastointi tulee tarkistaa

Kattila ja öljypoltin uusittu v 2001. ***Palo-oven korjaus, osastoinnin tarkistus.***

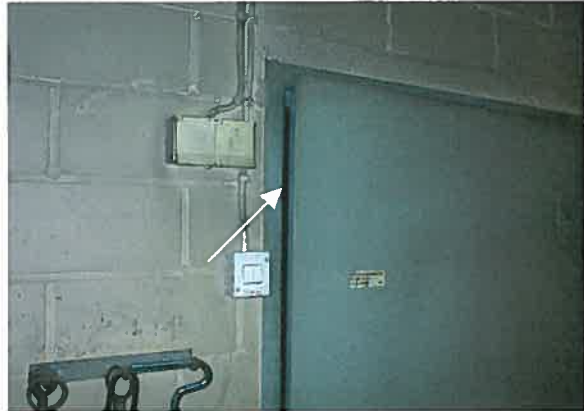
Kuva 8

Palo-ovi öljysäiliötilaan ei sulkeudu

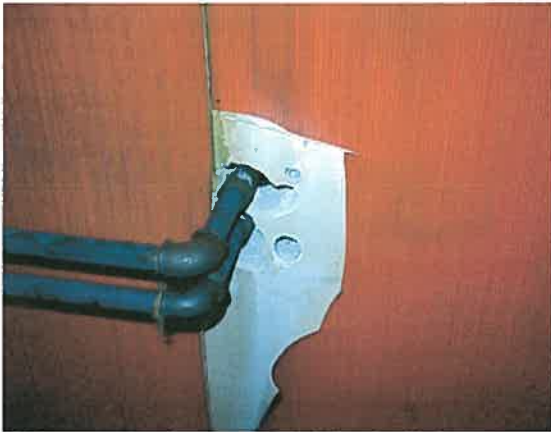
Kuva 9

WC 1:een menevien putkien läpiviennit tiivistämättä.
Seurauksena öljyn haju WC:ssä.

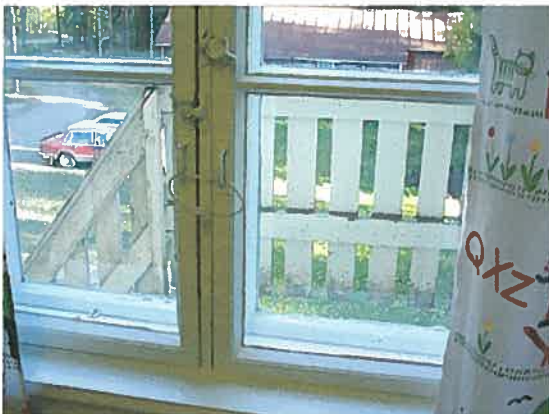
Kuva 10

Yläkerrasta on hätäpoistuminen ikkunan kautta.

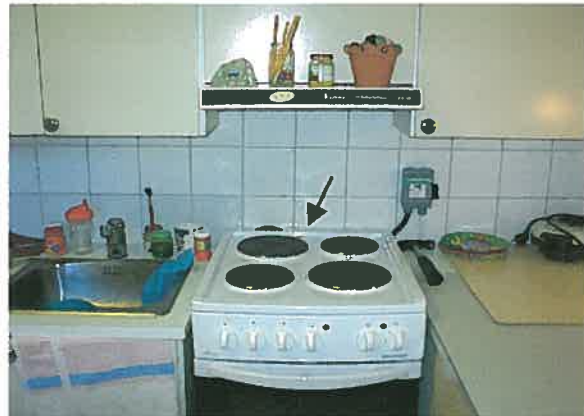
Kuva 11

Materiaalien kosteudet normaalit. Ei vuotoja allaskaappiin. Sähköliedestä puuttuu kaatumissuoja. Ikkunat vetoiset. *Ikkunoiden uusiminen lähivuosina. Lieteen kaatumissuoja.*

Liedessä tulee olla kaatumissuoja (päiväkoti)

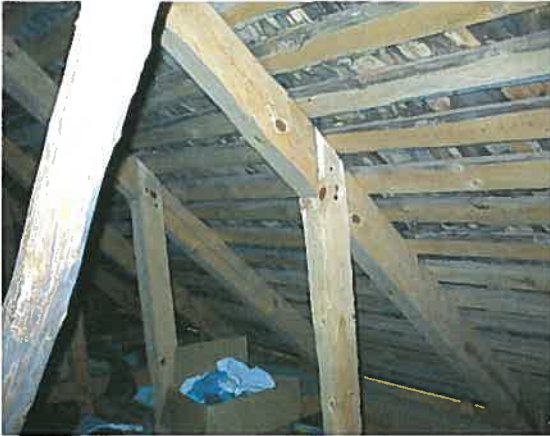
Kuva 12

Vesikaton kantavat puurakenteet ovat hyväkuntoisia

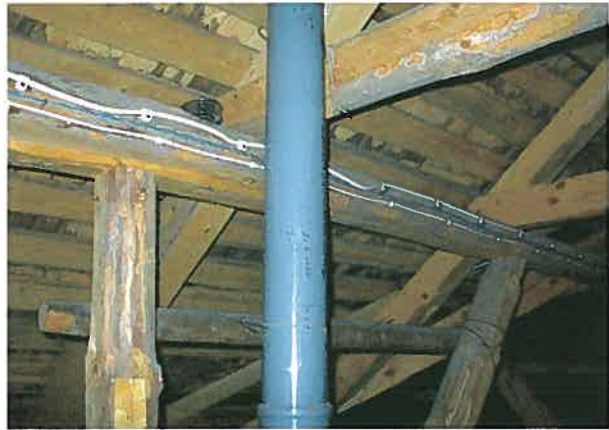
Kuva 13

Viemärin tuuletusputki tulee eristää ullakolla

Vesikaton kantavissa puurakenteissa ei havaittu silmämääräisesti puutteita. *Kylmään ullakkotilaan johtavat ovet tulisi olla lämmöneristettyjä. Viemärin tuuletusputken eristäminen.*

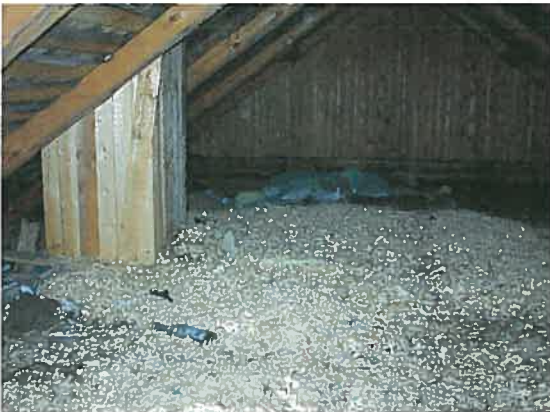
Kuva 14

Lämmöneristeenä on purua ja sammalta

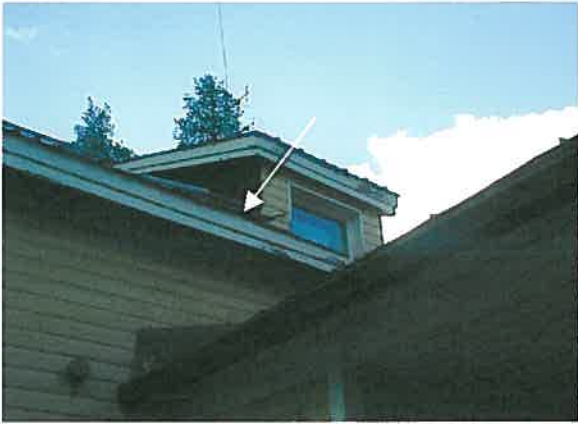
Kuva 16

Lumi on repinyt talotikkaat ja pellityksiä irti

Peltikatossa ei havaittu vuotoja tarkastushetkellä. Katteen kiinnitysnauloja on paikoin koholla. Viemärin tuuletusputket on eristämättä vesikaton yläpuolella. Lähellä räystästä oleva tulisi viedä harjalle, ettei valuva lumi riko sitä. Korkean osan katolle ei ole kiinteitä talotikkaita, koska lumi on rikkonut ne. ***Katteen naulakiinnitys tulisi vaihtaa ruuveihin. Katteen uusimista tulisi harkita. Läpivientejä tulee tarkistaa/ tarvittaessa korjata. Katolle tulee asentaa kiinteät talotikkaat sopivaan paikkaan. Viemärin tuuletusputkiin pakkasmanttelit.***

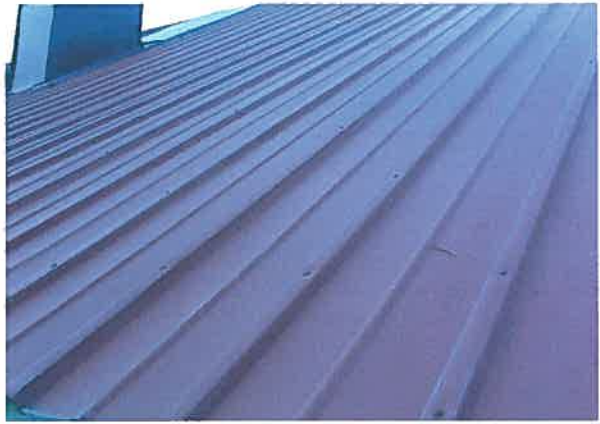
Kuva 17

Katteen naulakiinnitys on koholla paikoin. Maalipinta OK

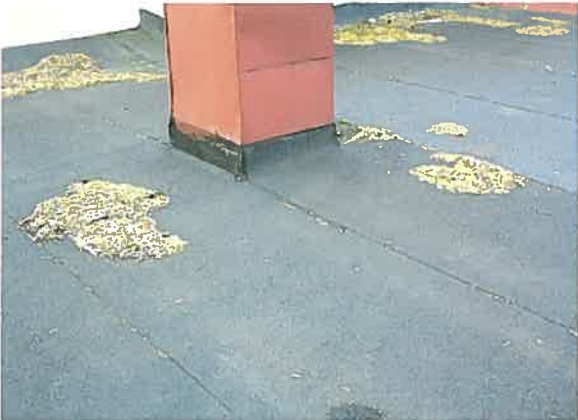
Kuva 18

Laajennusosalla on huopakate

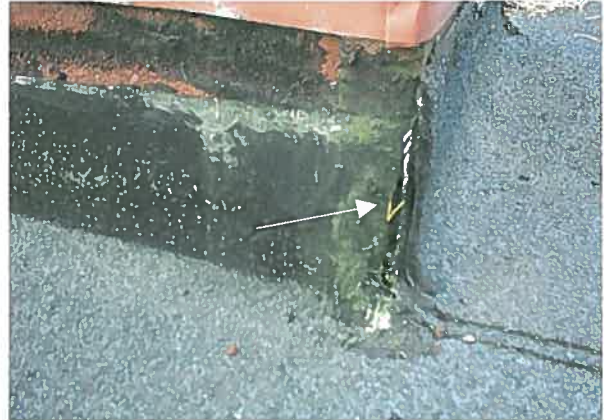
Kuva 19

Hormin kaulus on hieman ratkennut

Huopakatossa ei havaittu vuotoja tarkastushetkellä. Kate on silmämääräisesti hyväkuntoinen. Hormin kauluksen kohdalla on pystykulma auki. ***Hormin läpiviennin tarkastus.***

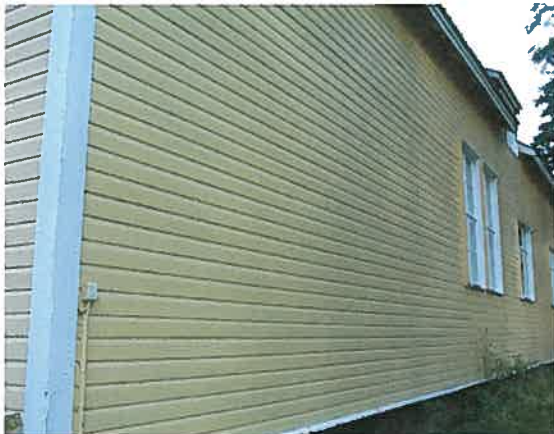
Kuva 20

Vanhan osan puuverhous on pääosin hyväkuntoinen

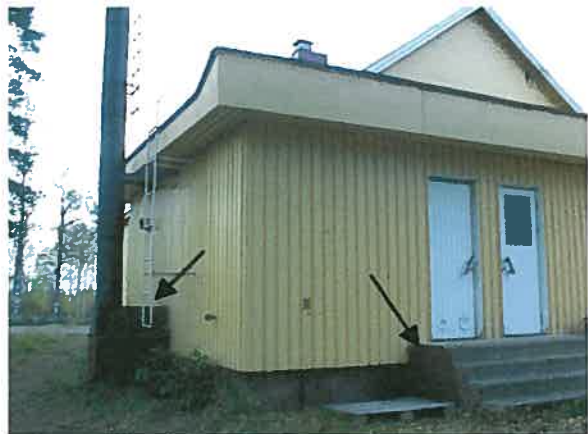
Kuva 21

Julkisivuverhouksen maalipinta on hyväkuntoinen, se on uudelleenmaalattu hiljattain. Verhous on ympäröivää maanpintaa noin 0,5 m ylempänä. Betonirappusten kohdilla esiintyy verhouksessa lahoa ja maalipinnan irtoamista. Myös laajennusosalla savupiipun perustuksen ympärillä verhouksessa on lahoa. Kuvat 21...23. Pihan puolella räystään otsalaudasta maali hilseilee ja paikoin on lahoa. **Lahonneiden kohtien korjaus ja niiden huoltomaalaus.**

Julkisivuverhousessa kiinni olevat betoniosat lahottavat niitä

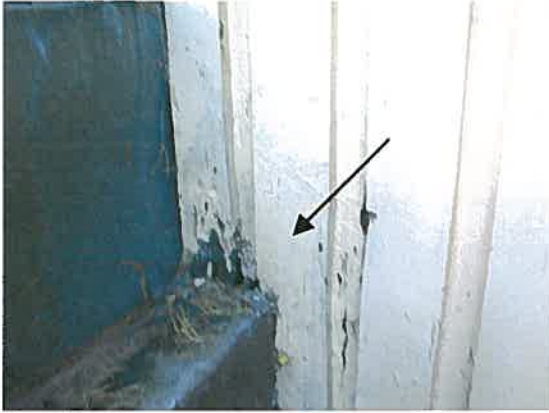
Kuva 22

Savupiipun perustusta

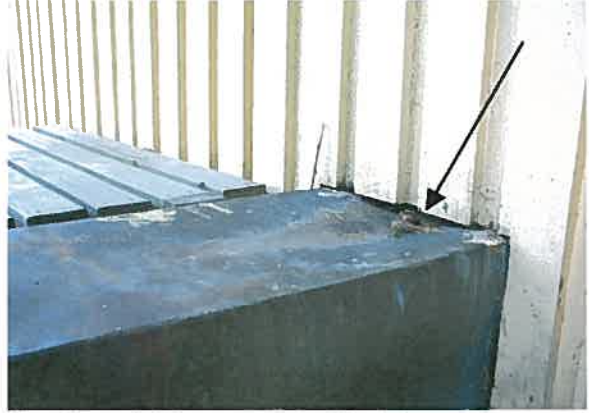
Kuva 23

Savupiipun yhdyskanava tulisi pellittää siten, ettei vesi valu seinän sisään

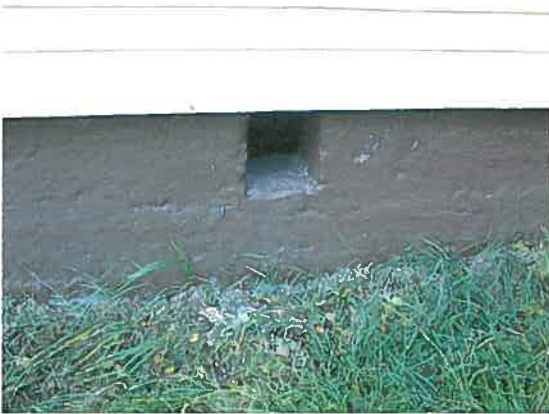
Kuva 24

Vanhan osan rossipohjan tuuletusaukkoja

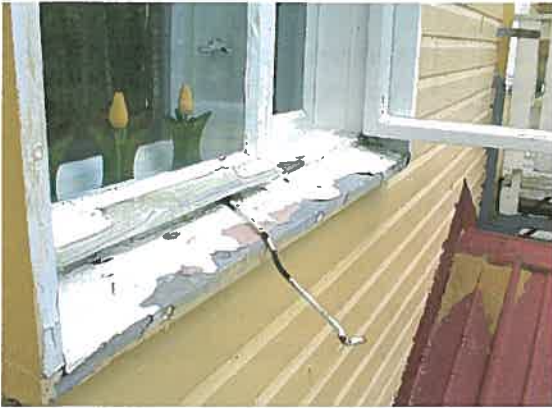
Kuva 26

Ikkunoiden maalipinta hilseilee varsinkin alasarjoista. Puitteiden käyntivälit vaihtelevat 0...10 mm. Tiivistykset ovat käyntiväleistä johtuen heikkokuntoisia. Ikkunoissa on ulkopuolella maalatut vesipellit, niistäkin maalipinnat hilseilee. ***Ikkunat tulisi uusia lähiaikoina. Kuvat 26, 27.***

Yläkerran ikkunoita

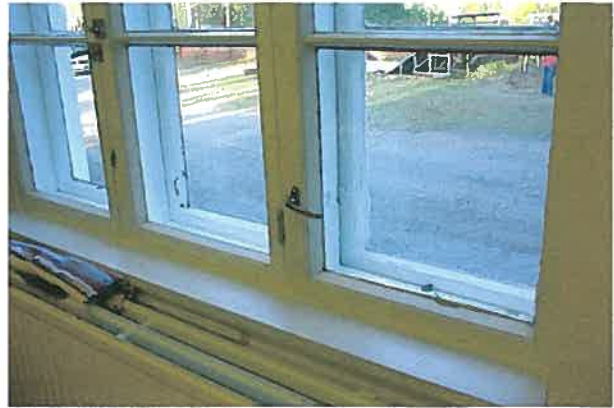
Kuva 27

Ikkunat tulisi uusia lähivuosina

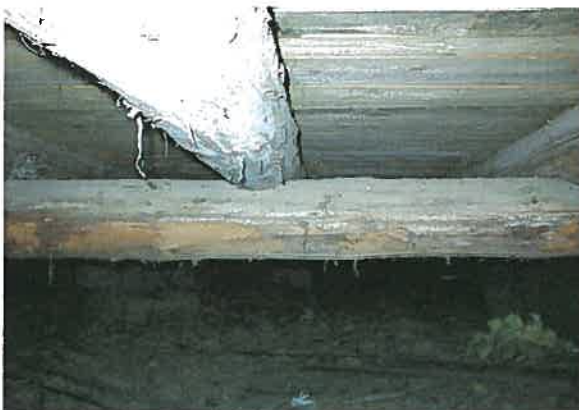
Kuva 28

Sokkelin tuuletusaukoista tarkasteltuna alapohjan puurakenteet vaikuttavat terveiltä. Ryömintätilan pohjalla on jonkun verran roskaa. Maanpinta ryömintätilassa on paikoin ulkopuolista maanpintaa alempana. Tuuletusaukoissa ei ole säleiköitä. **Kuvat 28...29.** Puurakenteisen maanvaraisen alapohjan kosteudet olivat normaalit. Maanpinta rakennuksen vierellä viettää loivasti rakennuksesta pois päin.

Puurakenteet ovat hyväkuntoisia.

Ryömintätilasta tulee poistaa mahdollisuuksien mukaan roska.

Siellä missä maanpinta on ulkopuolista maanpintaa alempana, tulee pintavesien pääsy estää ryömintätilaan. Tuuletusaukoissa tulisi olla säleiköt.

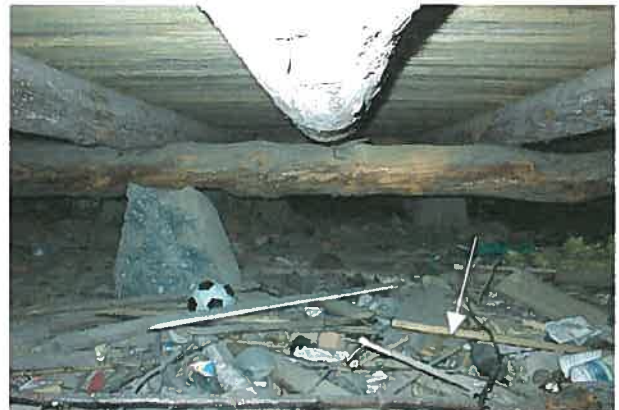
Kuva 29

Ryömintätilassa on sinne kuulumatonta tavaraa, kuten puuta ja roskaa
