KIURUVEDEN KAUPUNKI

RAKENNUSHISTORIALLINEN SELVITYS 2024

Kiuruveden Nivan koulun, opettajien asuintalojen ja yläkoulun
rakennushistoriallinen selvitys (RHS) 24.10.2024

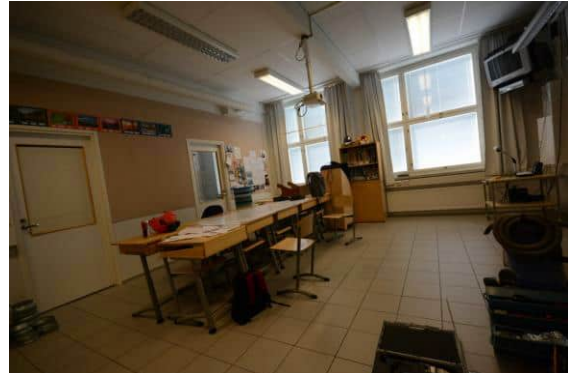
Kuva 63, Luokka 101, entiset muovimatot on
kosteusongelmien takia vaihdettu laattaan.

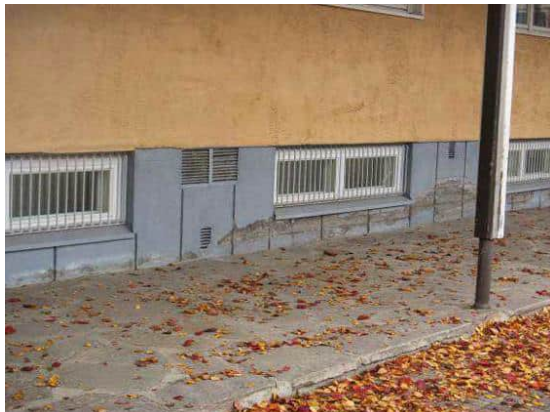
Tehtyjen tutkimusten perusteella rakenteisiin kohdistuva kosteusrasitus on paikoitellen voima-
kasta, sillä vedeneristeiden toimivuus on hyvin epävarmaa. Rakenteissa huomattiin selkeitä vau-
rioita otettujen näytteiden ja myös aistivaraisten havaintojen perusteella. Vaurioita huomattiin
esimerkiksi tiloissa 007 ja 028 seinärakenteiden pintakerroksissa, joten niillä on yhteys sisäil-
maan. Raportissa nostetaan esiin, että kosteusolosuhteissa on varmuudella ollut vaihtelua vuo-

Kuva 119, Idän puoleisen julkisivun perusmuurissa kosteuden aiheuttamia vaurioita.
Kuvälähde: Kiwa Inspecta, 2022.

Tutkimusraportin mukaan mahdollisessa laajemmassa perusparannuksessa, jossa alapohjarakenteet uusitaan, tulisi myös perusmuurit korjata raskaammilla vaihtoehdoilla. Tämä tarkoittaa käytännössä sisäpuolen rakenteiden uusimista perusmuuriin asti ja ulkopuolista lämmön- ja kosteuden eristystä. Havaituissa kosteusvauriokohdissa tarvittavat korjaustoimenpiteet ovat laajoja ja niihin liittyy riskejä. Raportin mukaan esimerkiksi purkutöistä aiheutuva tärinä voi johtaa halkeamiin, mikä voi tuoda epävarmuutta tiivistyskorjauksien onnistumiseen. Korjaustöissä on huomioitava, että perusmuurin sisäpinnassa oleva vedeneriste saattaa sisältää PAH-yhdisteitä, jotka ovat vaaralliseksi luokiteltua jätettä ja tulee poistaa asianmukaisesti.

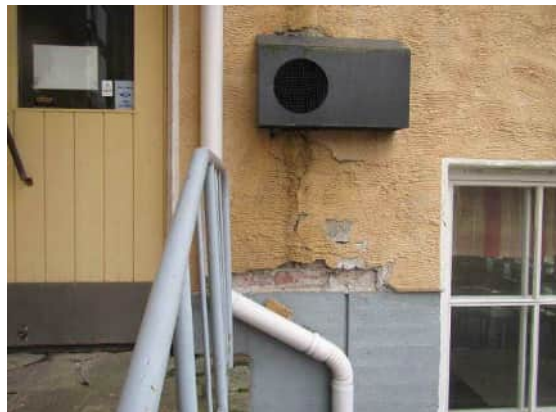
Kuva 120, Julkisivu tilan 028 kohdalla.
Kuvälähde: Kiwa Inspecta, 2022.

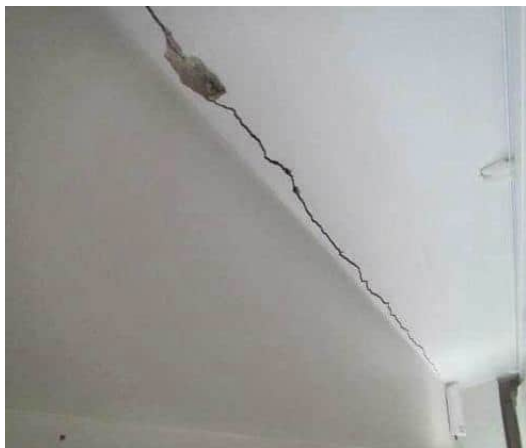
Laajennusosan ulkoseinärakenne on nykyaikainen, eikä rakenteista otettujen materiaalinäytteiden perusteella siinä havaittu vaurioita. Ulkoseinärakenteen yläpohja- ja ikkunaliittymissä havaittiin kuitenkin puutteita tiiveydessä. Rakenteeseen on syytä tehdä laaja-alaisia tiivistystoimenpiteitä.

Kuva 121, Ulkoseinän ja yläpohjarakenteen liittymässä halkeama.
Kuvälähde: Kiwa Inspecta, 2022.

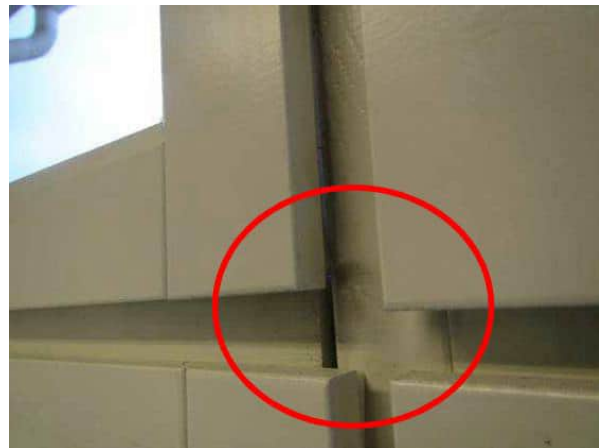
Raportin perusteella ikkunaliittymissä huomattiin mahdollisia riskejä. Ikkunat on pääosin uusittu, mutta asennettu vanhan ikkunakarmin sisään. Toteutustavan takia ikkunoiden liittymät eivät ole tiiviit, ja niissä on ilmayhteyksiä ikkunakarmeihin ja mineraalivillaeristeisiin. Analyseissä havaittiin selkeitä mikrobivaurioita. Tutkimuksen mukaan ikkunaliittymät tulee korjata viimeistään seuraavassa peruskorjauksessa. Korjaaminen sisältäisi kaikkien ikkunoiden irrottamisen ja

Kuva 122, Ikkunapuitteen tiivistevuotoa ja karmivuotoa.
Kuvälähde: Kiwa inspecta, 2022.

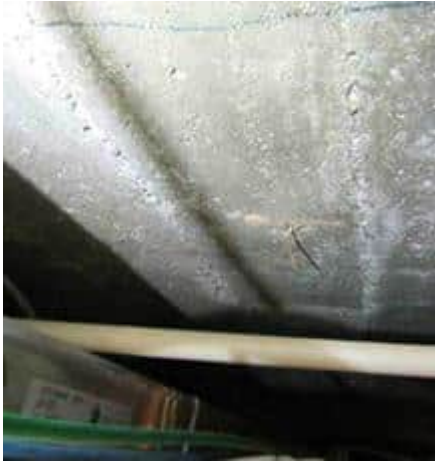
Kuva 126, Rakennuksen yläpohjassa puukappaleita/-rimoja.

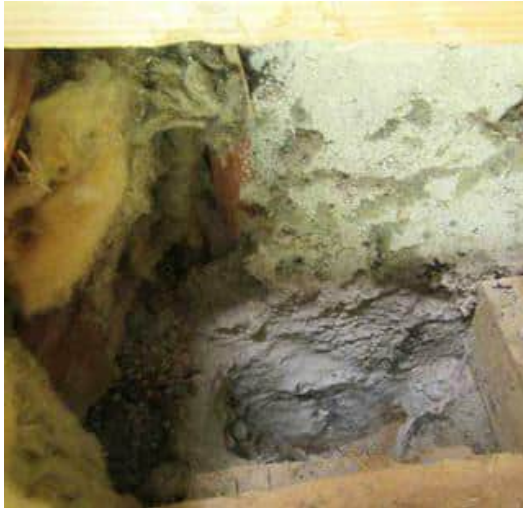
Kuva 128, Alapohjan liittymä ei ole tiivis.
Kuvälähde: Kiwa Inspecta, 2022.

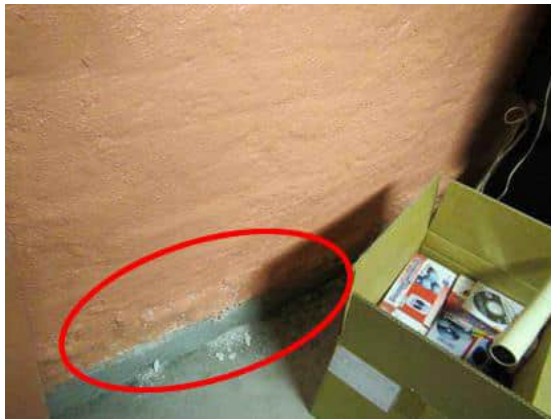
Kuva 129, Perusmuurauksen kuorimuurauksen alaosassa on kosteusvauriota. Kuva eteläpäädytä Jaskan Baarista.
Kuvälähde: Kiwa Inspecta, 2022.

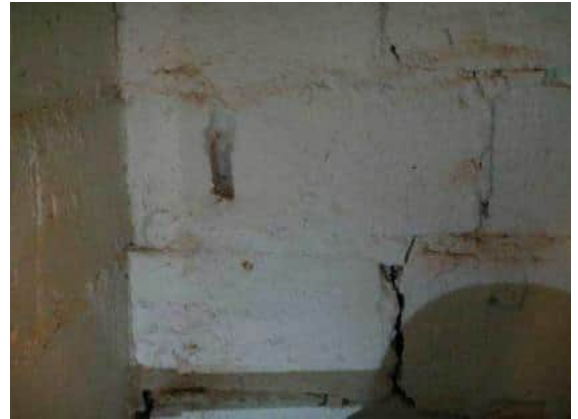
Kuva 130, Voimistelusalin varastotilassa kosteus-sulkusivelyä näkyvissä. Tilassa voimakas PAH-yhdisteiden haju.
Kuvälähde: Kiwa Inspecta, 2022.

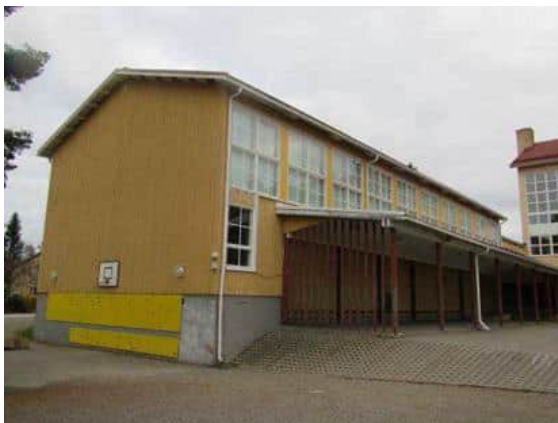
Kuva 131, Vanhan voimistelusalin lautaverhottu julkisivu.
Kualähde: Kiwa Inspecta, 2022.

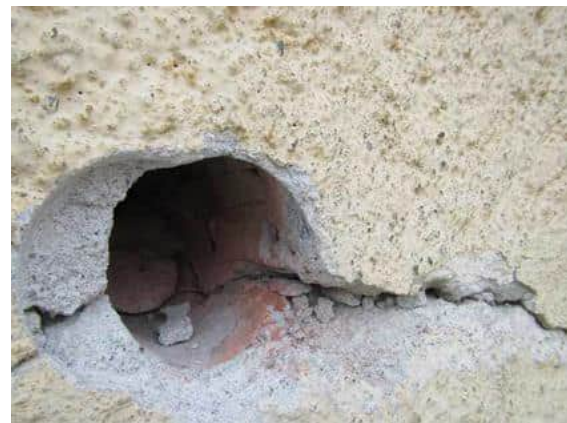
Kuva 132, Esimerkki eteläsiiven julkisivulla tyyppillisesti esiintyvistä halkeamista.
Kualähde: Kiwa Inspecta, 2022.

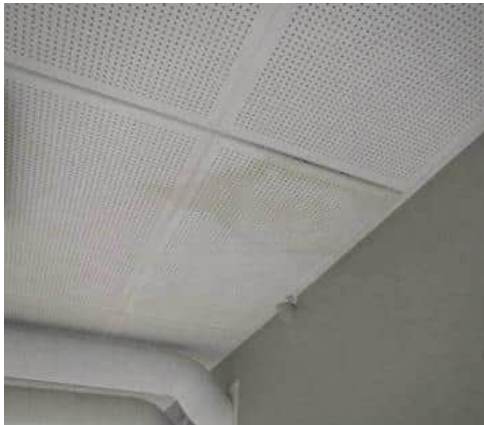
Kuva 133, Kuvassa silmin havaittava kosteusjälki 2. kerroksen alakattolevyssä.
Kuvälähde: Kiwa Inspecta, 2022.

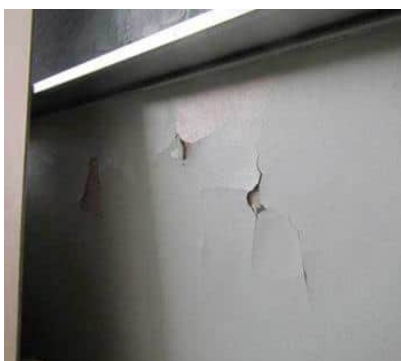
Kuva 134, Seinäpinnoitteessa havaittiin halkeamia.
Kuvälähde: Kiwa Inspecta, 2022.

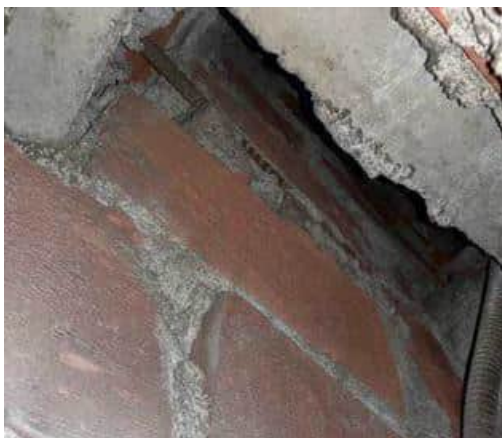
Kuva 135, Luokkatilan 324 hormi vaikuttaa olevan auki yläpohjaan päin.
Kuvälähde: Kiwa Inspecta, 2022.

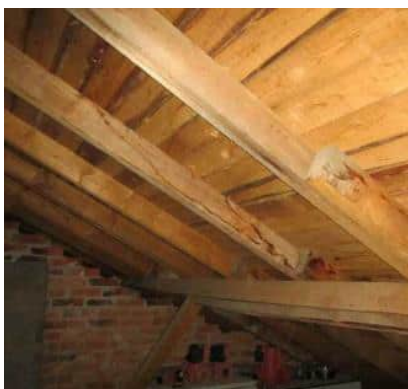
Kuva 136, Rakennuksen keskiosalla havaittiin kosteusjälkiä.
Kuvälähde: Kiwa Inspecta, 2022.
