ASBESTI- JA HAITTA-AINEKARTOITUS

Kiuruveden vanha kirjasto

Lähteentie 8

Purkua varten

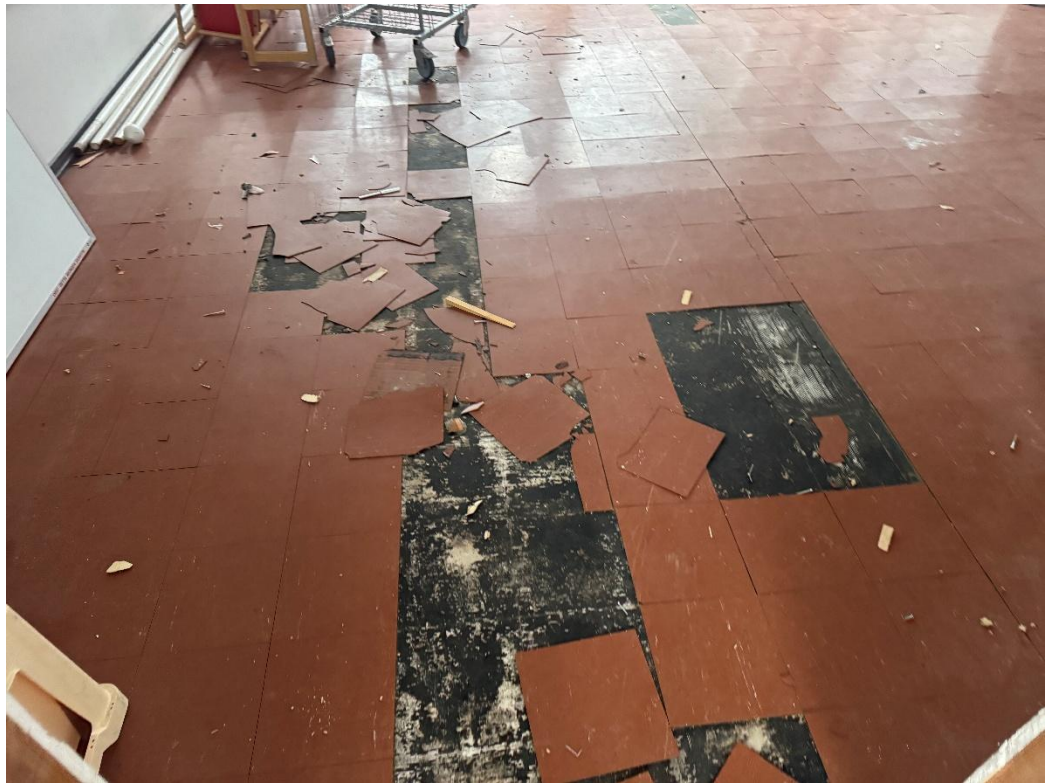
Rakennuksen alkuperäisen lattian osalla vinyylilaattojen alla havaittiin mustaa pikiliimaa. Musta pikiliima sisältää asbestia. Kotimaisissa tuotteissa käytettiin yleisesti antofylliittiasbestia. Liimat saattavat sisältää myös krysotiiliasbestia. (Tuotenimiä ovat mm. Flintcote, Kesto ja Kymarno no 4). Vanhan autotallin osalla (huoneet 8–13 ja Inva WC) ei mustaa pikeä havaittu.

Musta pikiliima jää purkaessa kiinni mm. vinyylilaattoihin muovimattoihin ja tasoitteisiin, minkä takia lattiamateriaalit ja tasoitteet joudutaan purkamaan sekä hävittämään asbestipitoisina materiaaleina.

Kuva 1. Asbestipitoista mustaa liimaa punaisten vinyylilaattojen alla.

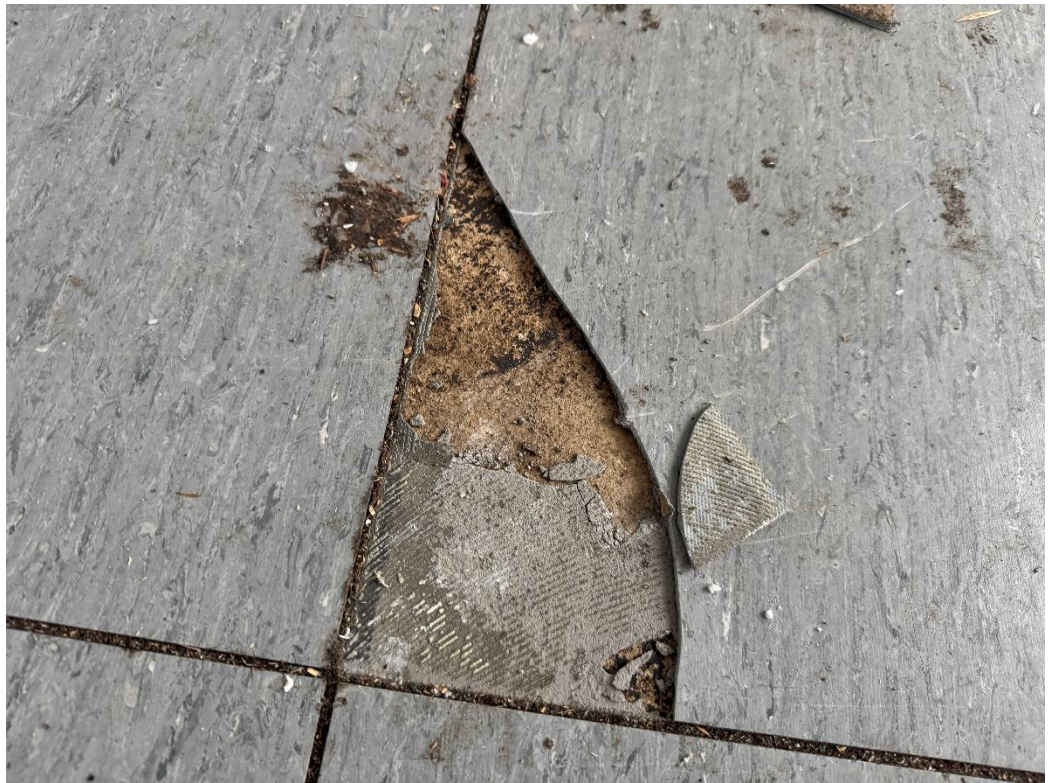
Kuva 2. Asbestipitoista mustaa liimaa harmaiden vinyylilaattojen ja tasoitteen alla.

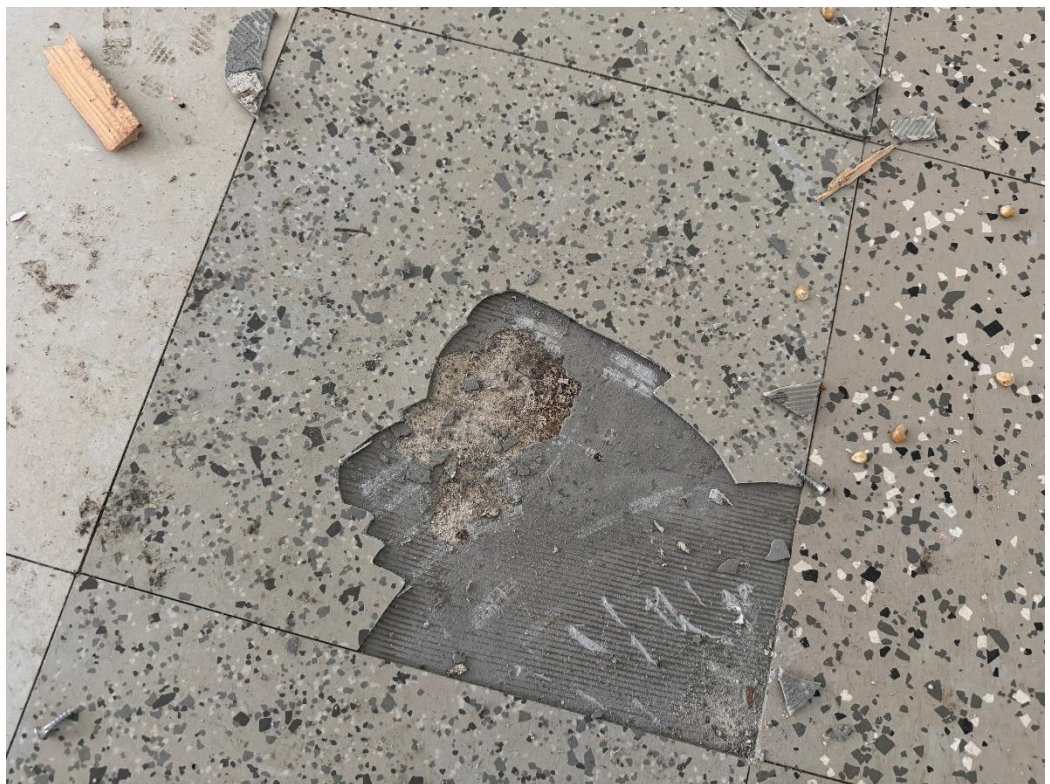
Kuva 3. Asbestipitoista mustaa liimaa sirotekuviollisten vinyylilaattojen ja tasoitteen alla.

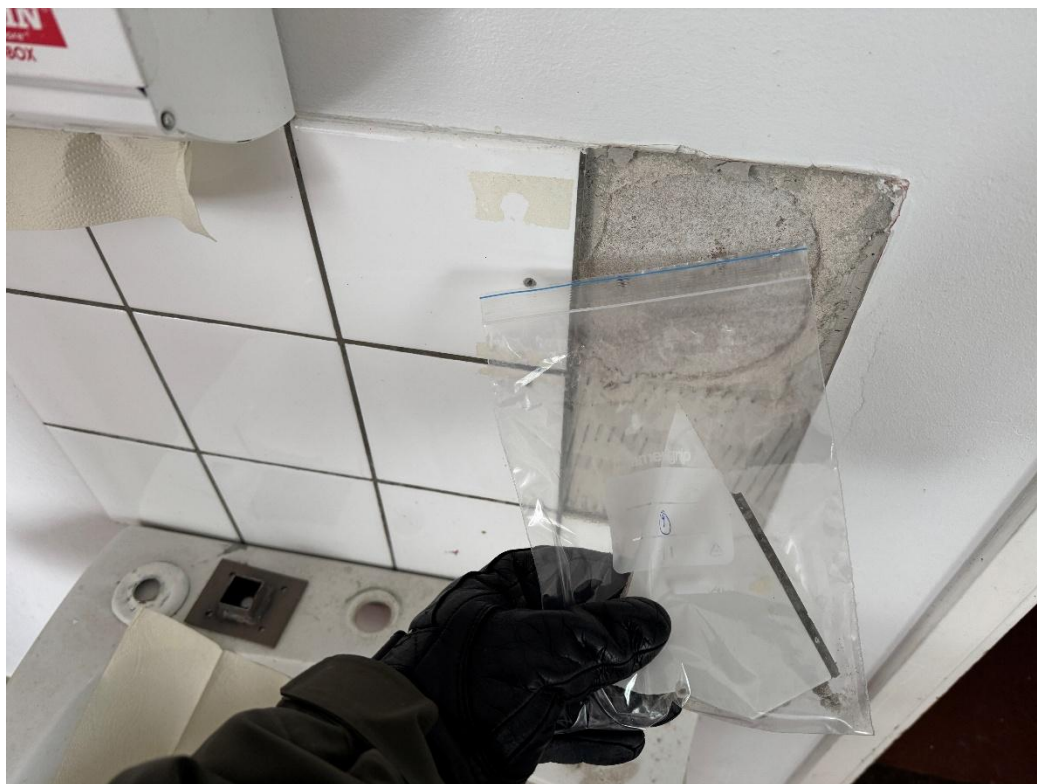
Tuloaulassa on pesualtaan taustalaatoituksessa tummanharmaa saumalaasti. Laatoituksen kiinnityslaasti sisältää asbestia. Asbesti on laadultaan antofylliittia. Asbesti on sauma-aineen rakenteessa.

Kuva 4. Seinälaatta valkoinen 150x150 +tumma sauma +kiinnityslaasti (näyte 9) sisältää asbestia. Asbesti on laatan kiinnityslaastin rakenteessa.

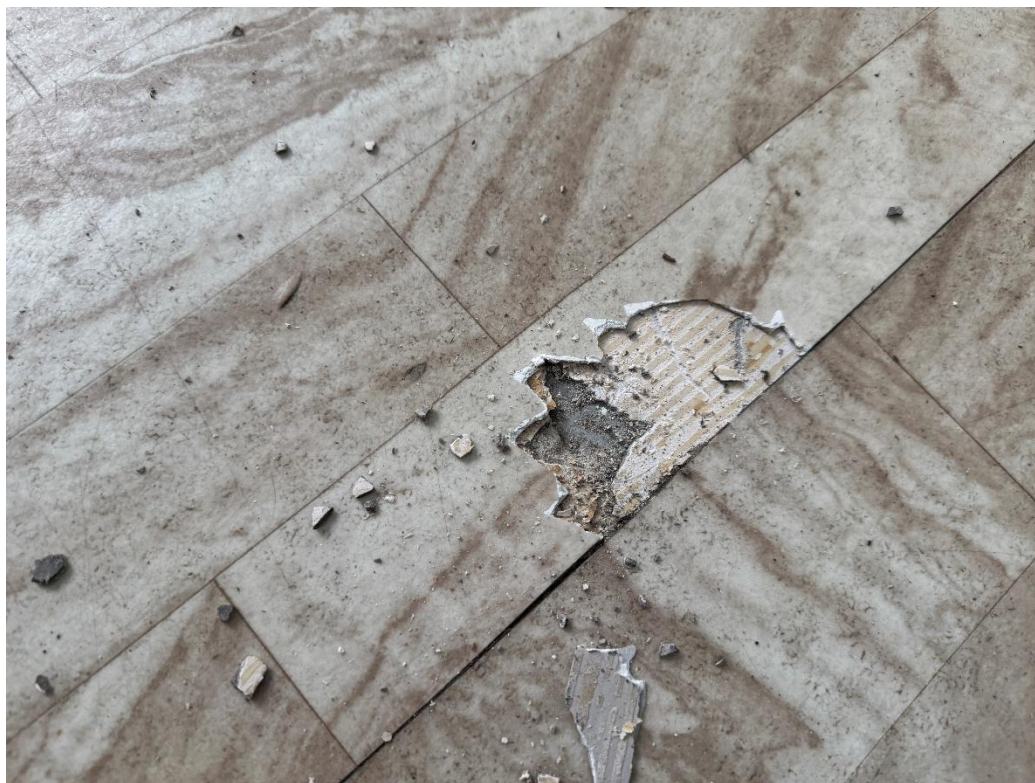
Kuva 5 Vanhan autotallin osalla oleva vaalea puukuvioitu muovimatto +liima +tasoite (näyte 1) eivät sisällä asbestia.

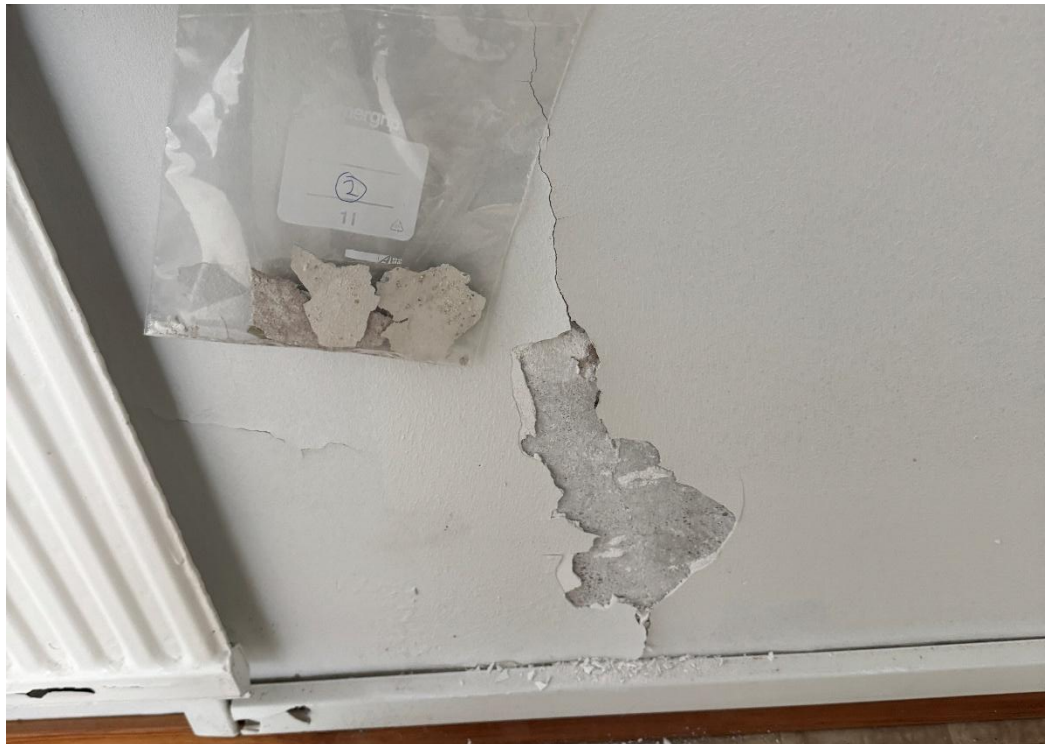
Kuva 6. Seinätasoite + maalit (koonti) (näyte 2) eivät sisällä asbestia.

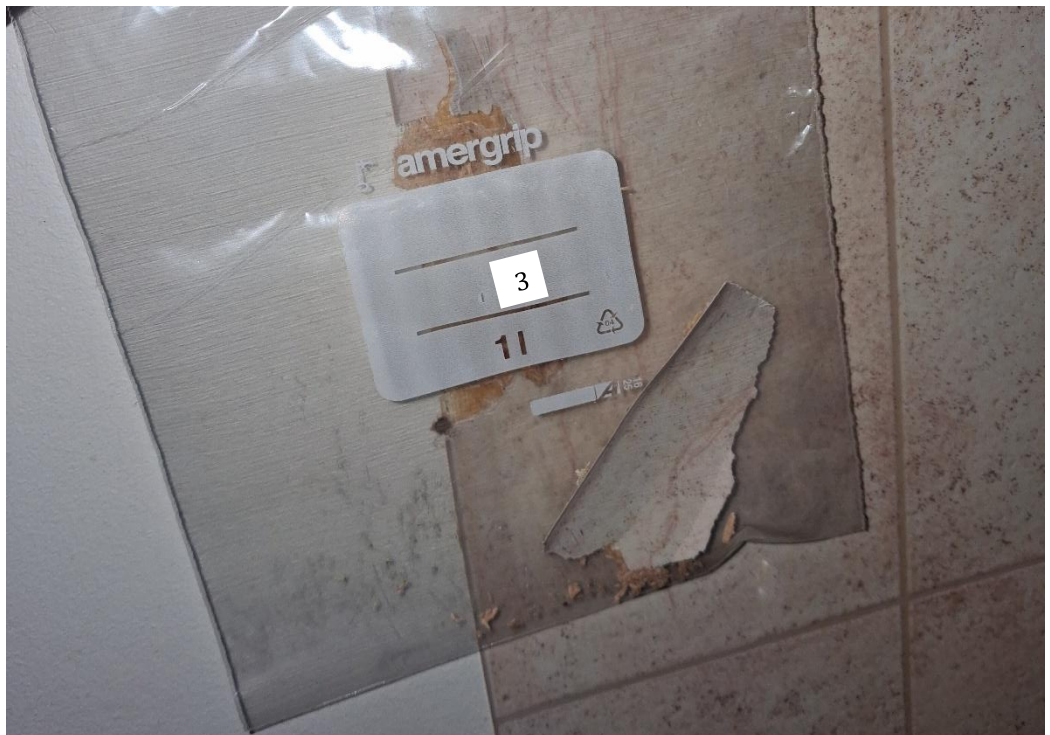
Kuva 7. Seinän muovitapetti laattakuvioitu vaalea ruskea + liima + maali (näyte 3) eivät sisällä asbestia.

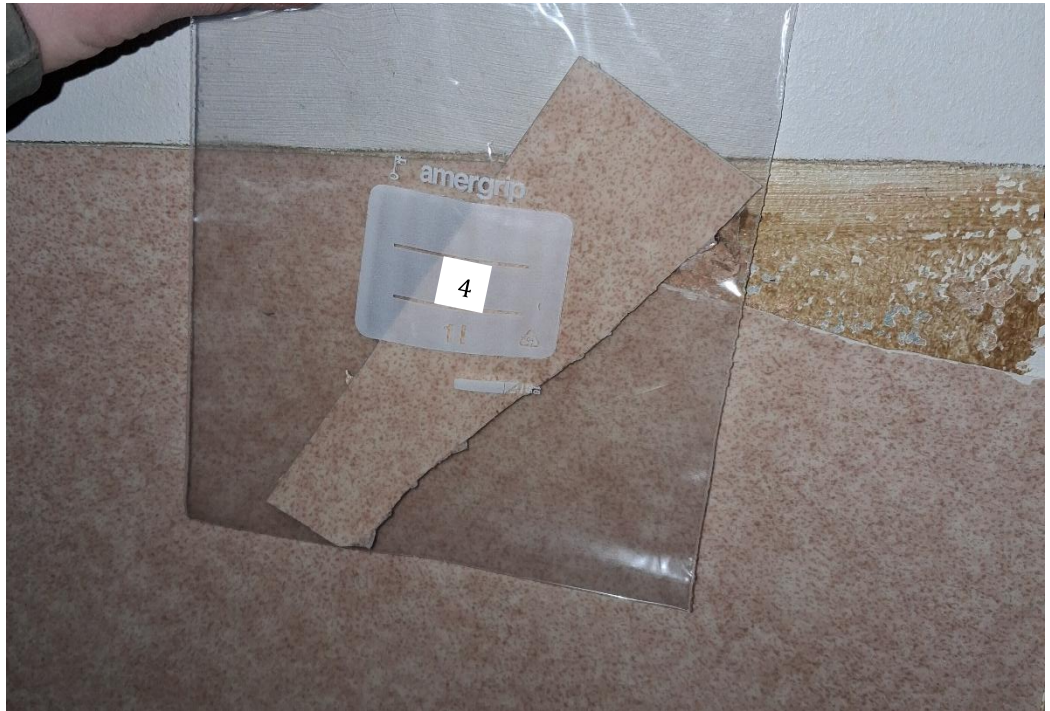
Kuva 8. Seinän muovitapetti beige + liima + maali (näyte 4) eivät sisällä asbestia.

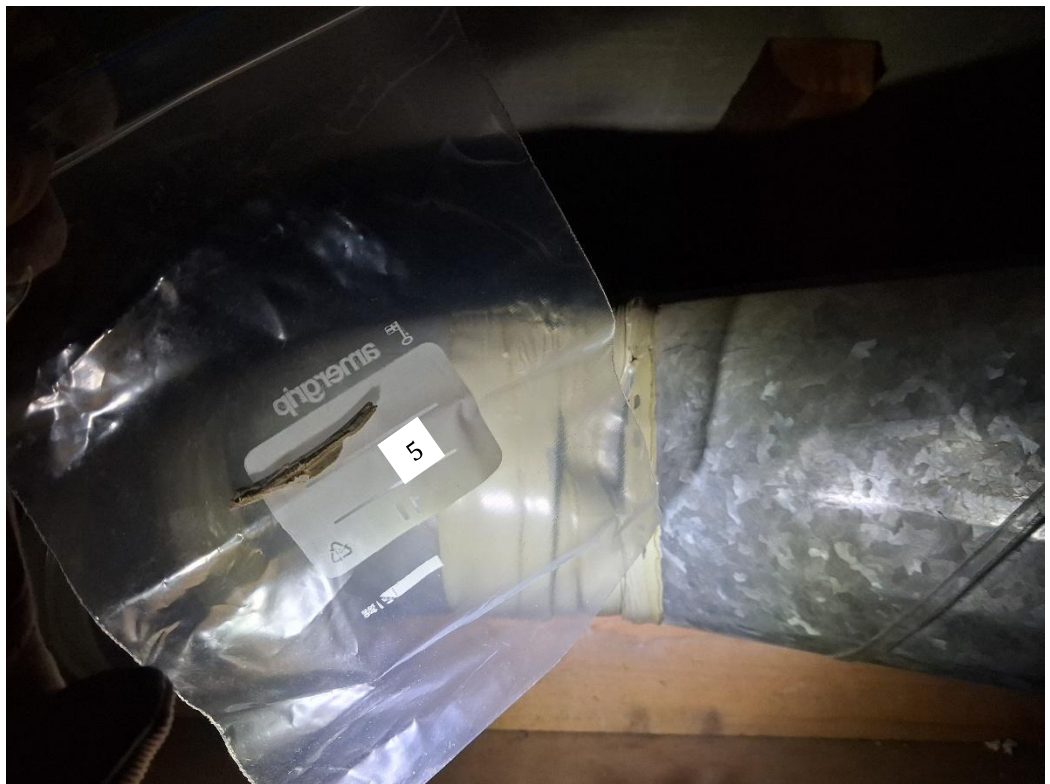
Kuva 9. Ilmanvaihtokanavan tiivistemassa (näyte 5) ei sisällä asbestia.

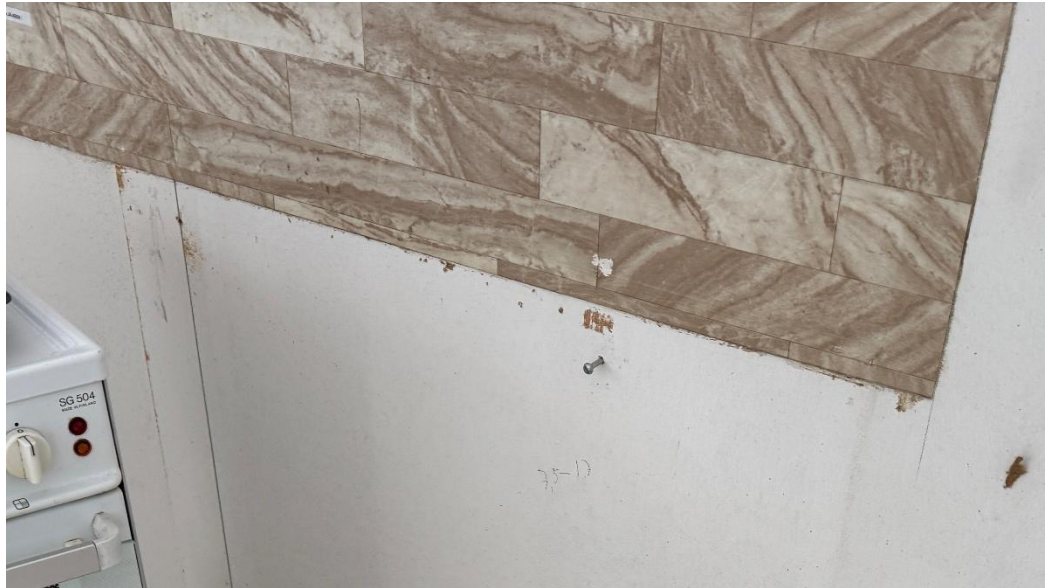
Kuva 10. Seinätapetti parkettikuvioitu (muovi) +liima + maali (näyte 6) eivät sisällä asbestia.

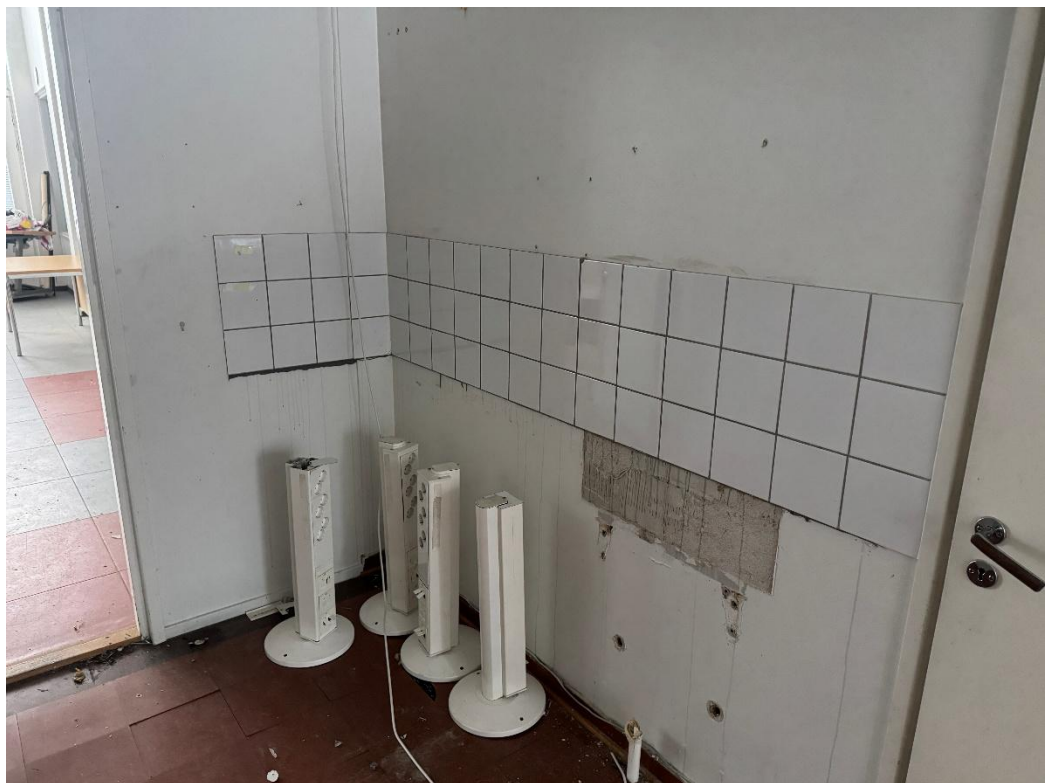
Kuva 11. Seinälaatta valkoinen 150x150 +harmaa sauma +kiinnityслиima + maali+ tasoite (näyte 7) eivät sisällä asbestia.

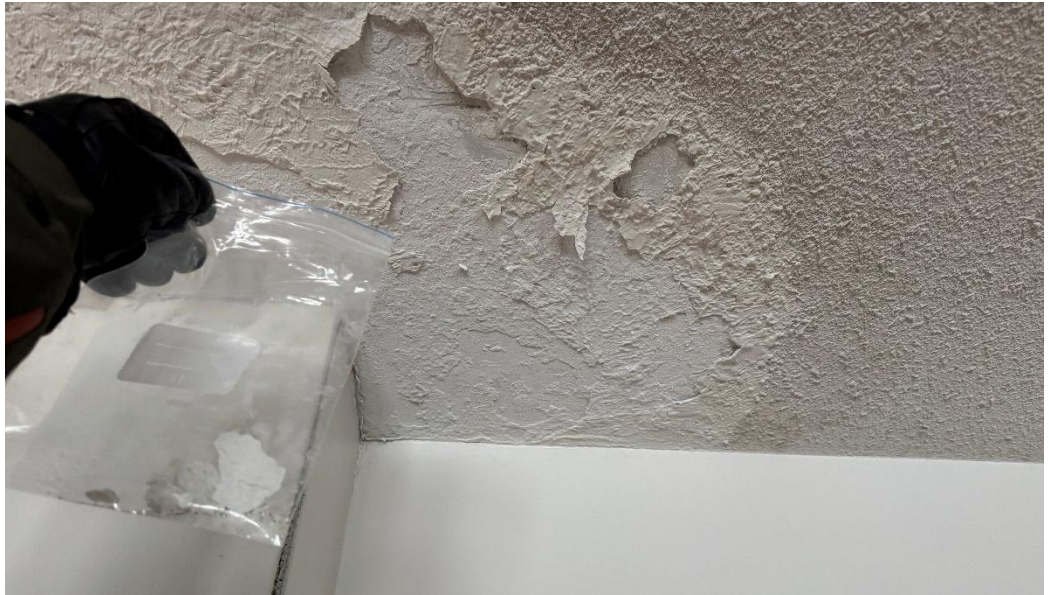
Kuva 12. Kattotasoinne + maalit (näyte 8) eivät sisällä asbestia.

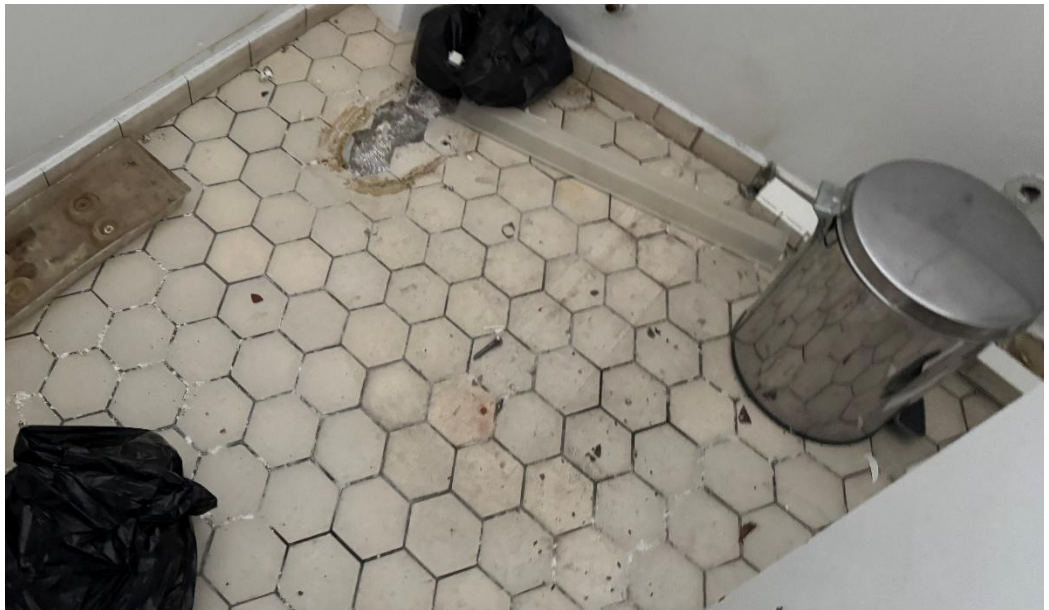
Kuva 13. Vaalea 6-kulmainen lattialaatta + sauma + kiinnityslaasti (näyte 10) eivät sisällä asbestia.

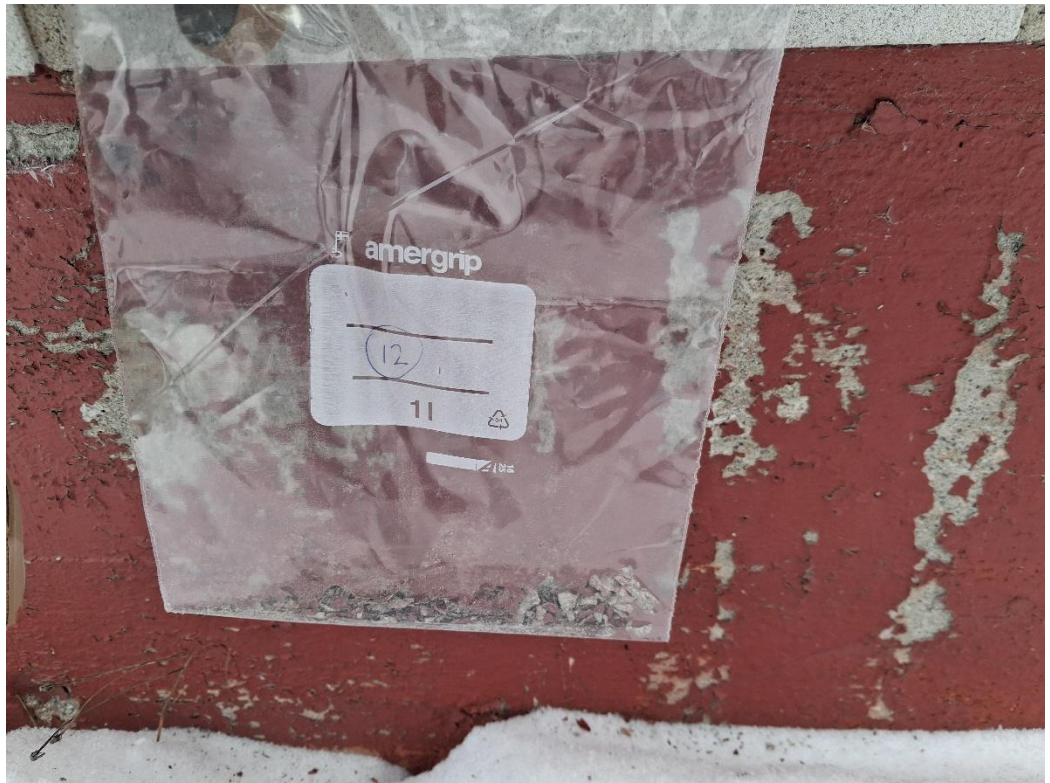
Kuva 14. Sokkelin maalit punainen+ ruskea +oranssi (näyte 12) eivät sisällä asbestia.

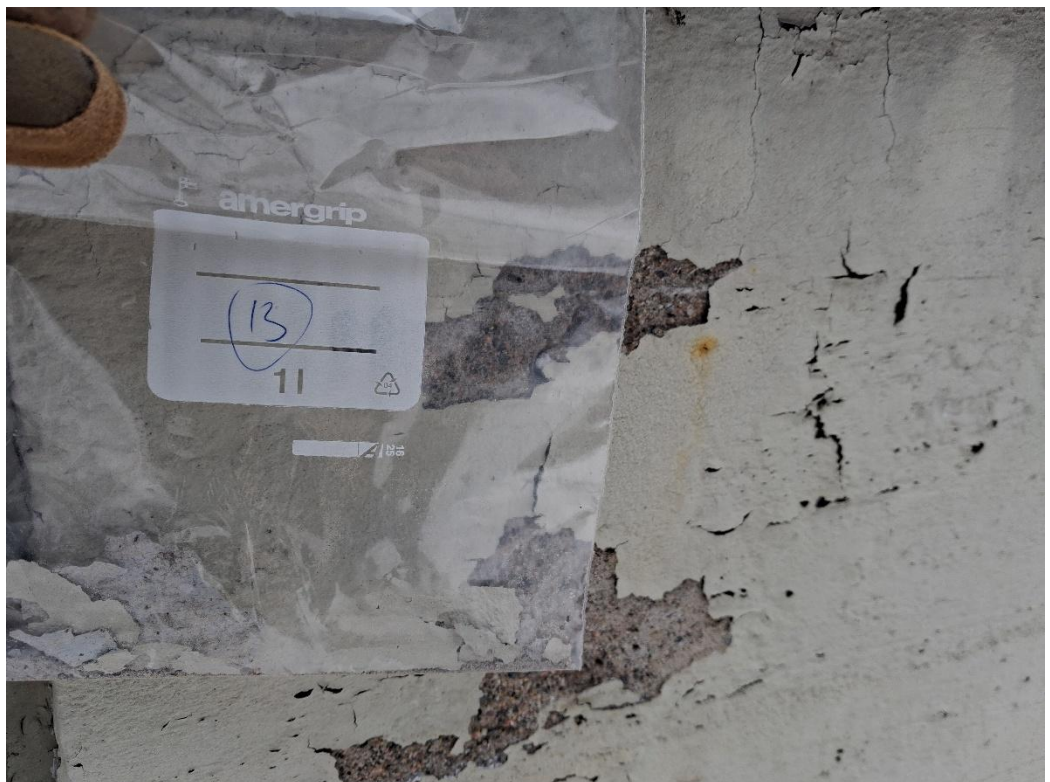
Kuva 15. Sokkelin maalit harmaa + vihertävä (näyte 13) eivät sisällä asbestia.

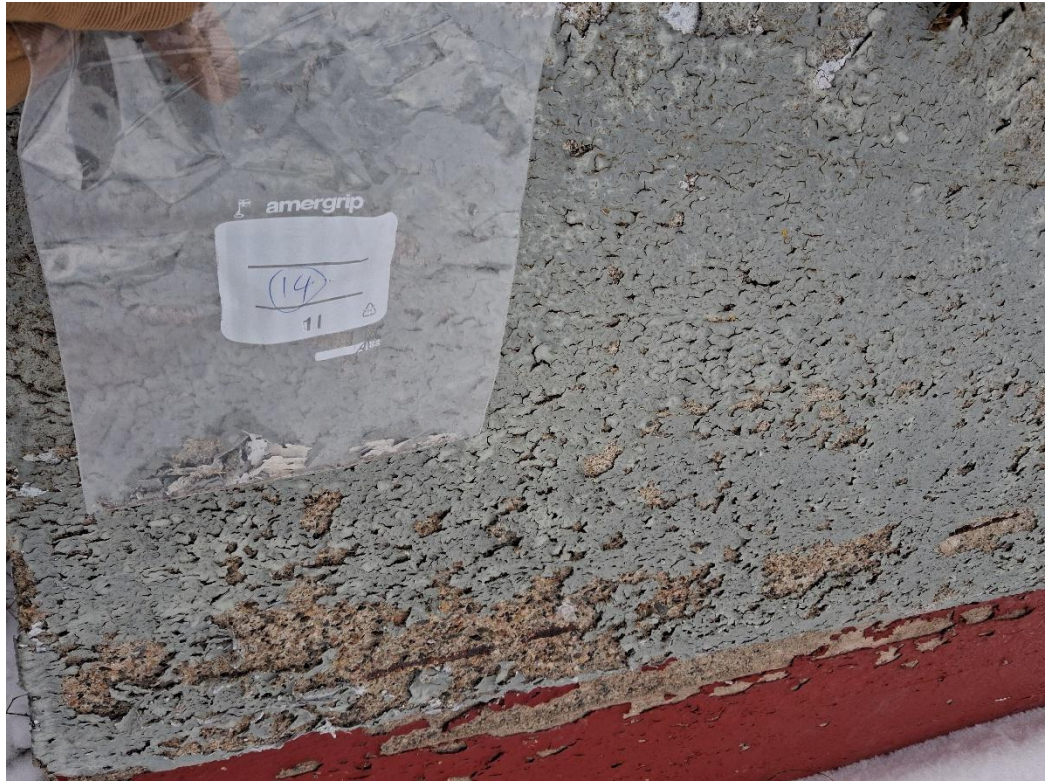
Kuva 16. Sokkelin maalit sinertävä ja vaaleanharmaa (näyte 14) eivät sisällä asbestia.

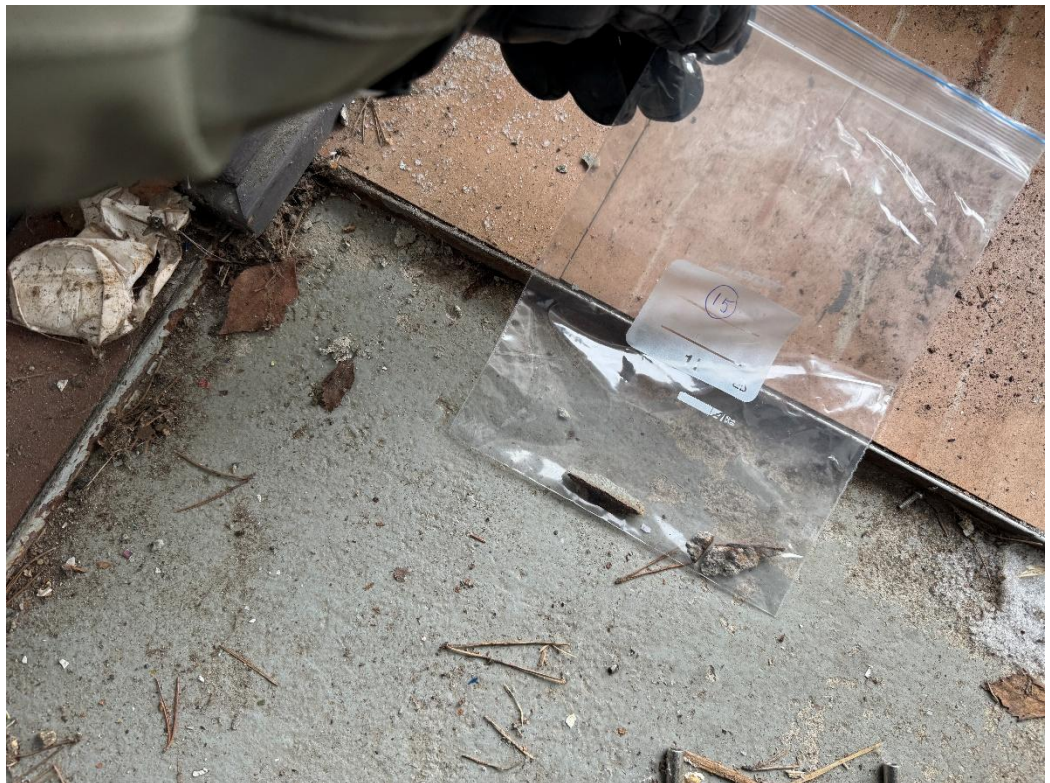
Kuva 17. Harmaa lattiamaa (näyte 15) ei sisällä asbestia.

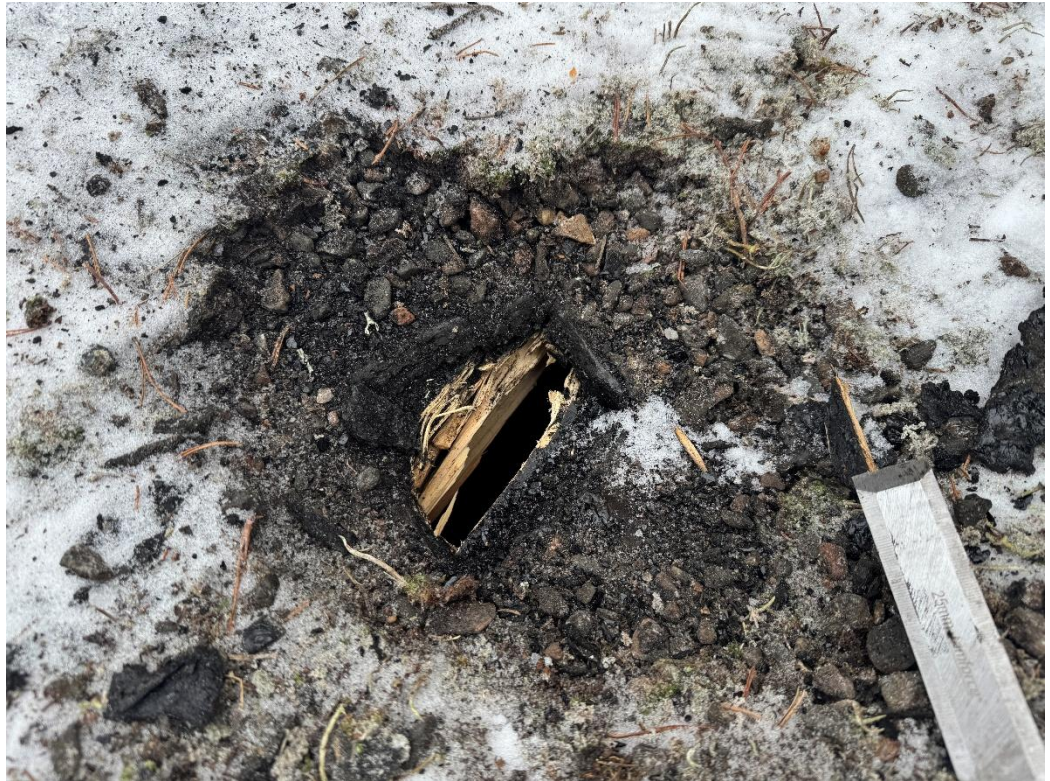
Kuva 18. Vesikaton bitumihuovat (näyte 16) eivät sisällä asbestia.

- Vesikatton bitumihuopakerrokset (näyte 16), PAH-pitoisuus **53 mg/kg**.

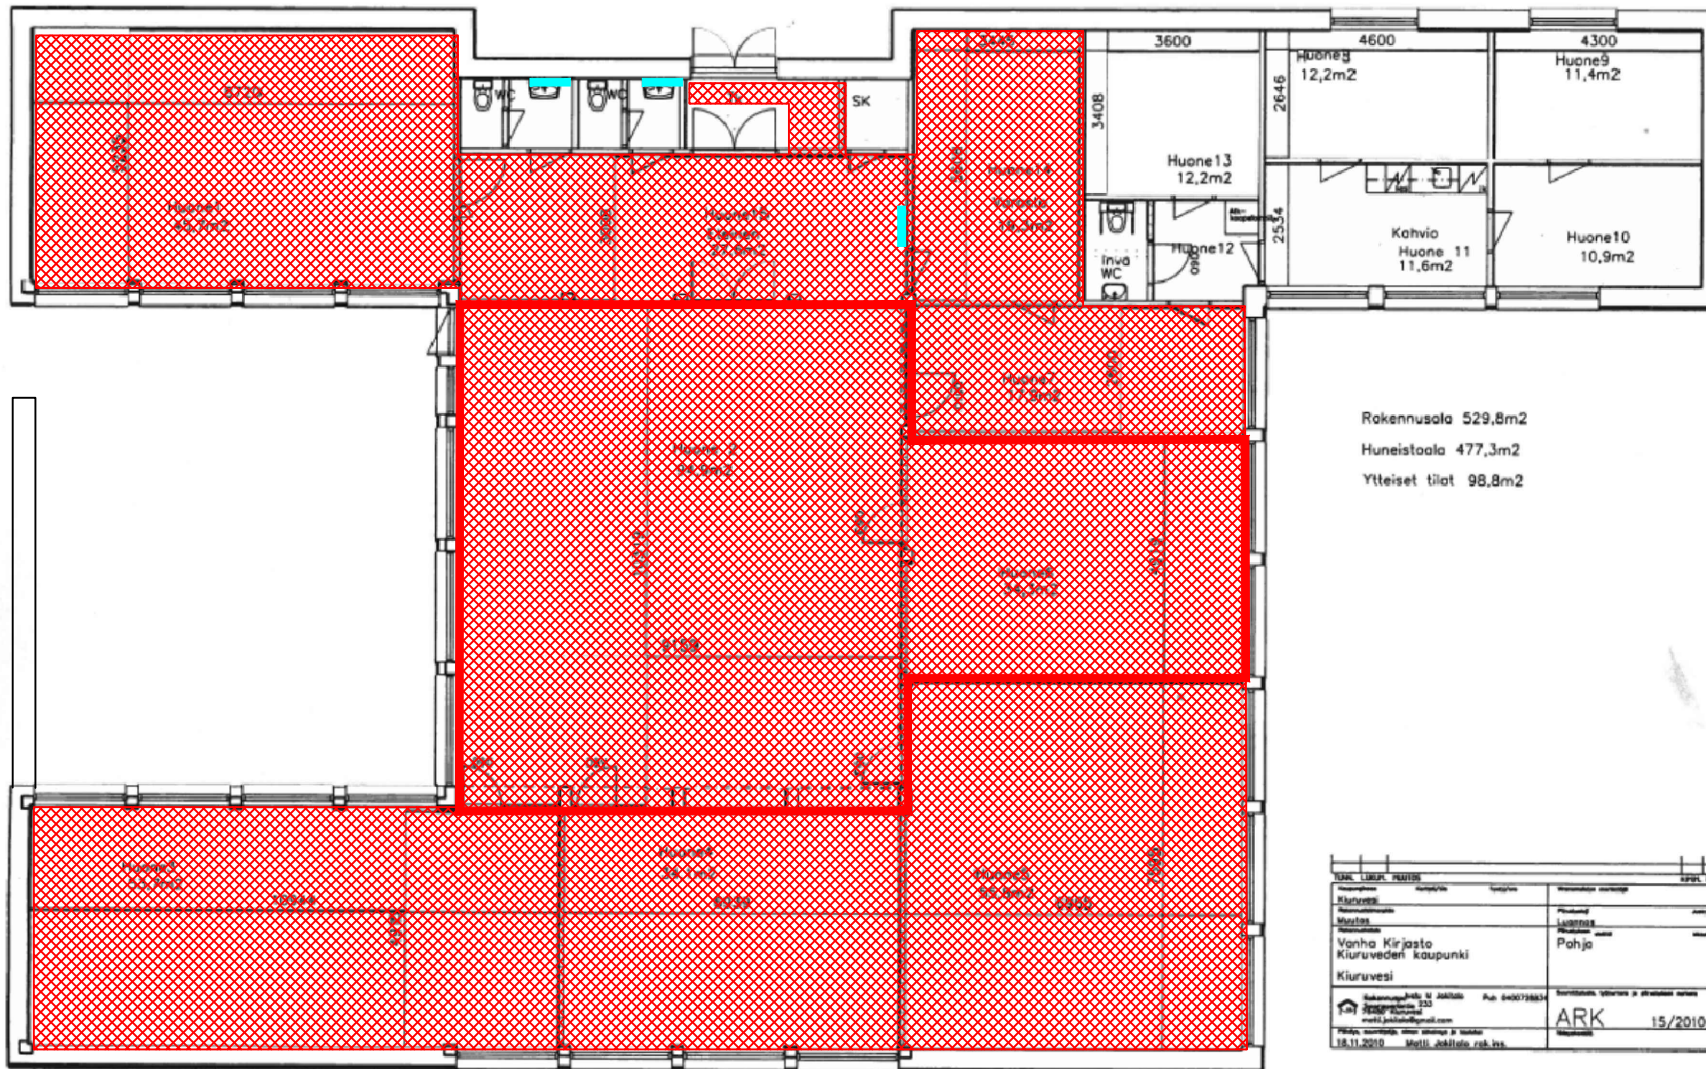
PCB-pitoisia lämpöläsi elementtejä

Harmaa lattia maali. Sisältää raskasmetalleja 3 200 mg/kg

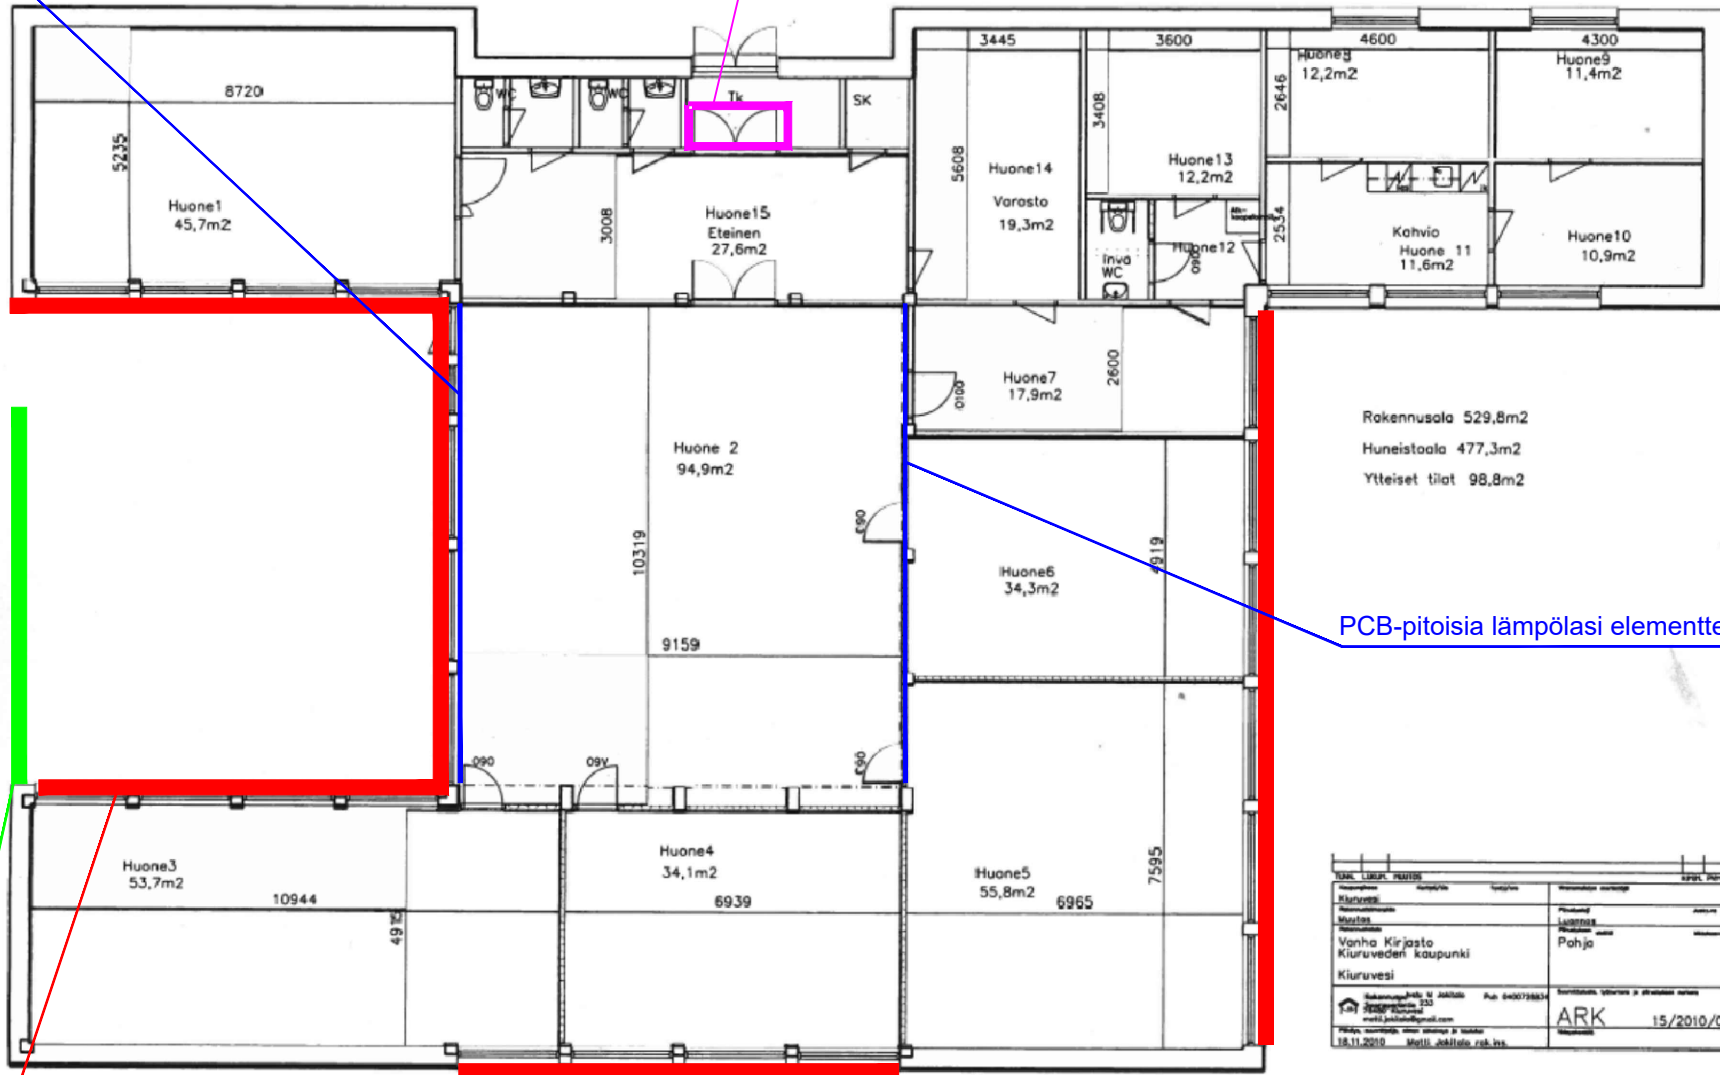
PCB-pitoisia lämpöläsi elementtejä

Harmaa sokkeli maali. Sisältää raskasmetalleja 1 500 mg/kg
