Projektin numero
1510093856

Kohteen osoite
Niemistenkatu 9, 74700 Kiuruvesi

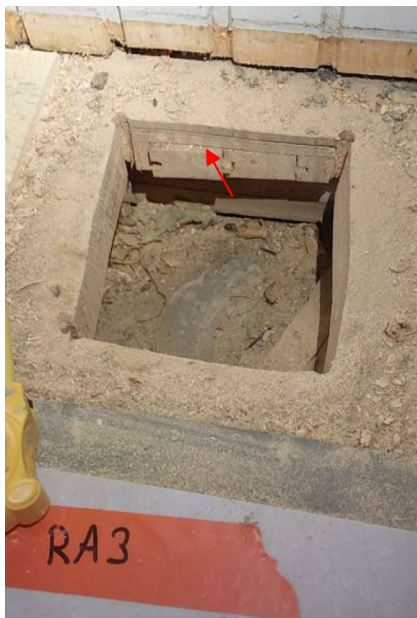
Kuva 12. Välipohjan rakenneavaus (RA3-VP). Punainen nuoli osoittaa vihreää muovimattokerrosta/mustaa liimaa.
