Projektinnumero
1510093856

Päivämäärä
14.11.2025

KIURUVEDEN YLÄKOULU, ISO JUHLASALISIIPPI PURKUTYÖSELOSTUS

KIURUVEDEN YLÄKOULU, ISO JUHLASALISIIPPI HAITTA-AINETUTKIMUS

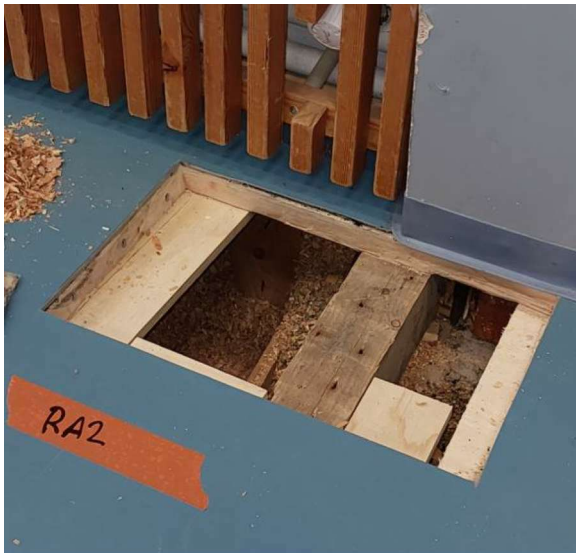
1. 8 mm joustovinyylimatto
2. 10 mm vaneri
3. 30 mm ponttilankku
4. 350-400 mm kutterilastueriste + puukoolaukset
5. bitumisively (näyte MN1: **ASB + PAH**)
6. 100 mm teräsbetonilaatta
7. hiekkatäyttö

Bitumisivelyssä todettiin asbestia ja bitumisivelyn PAH-yhdisteiden kokonaispitoisuus ylittää vaarallisen jätteen raja-arvon. Koolaustilassa lisäksi asbestipitoisia putkieristeitä (näyte MN2).

Kuva 6. Salin rakenneavaus (RA2-AP).

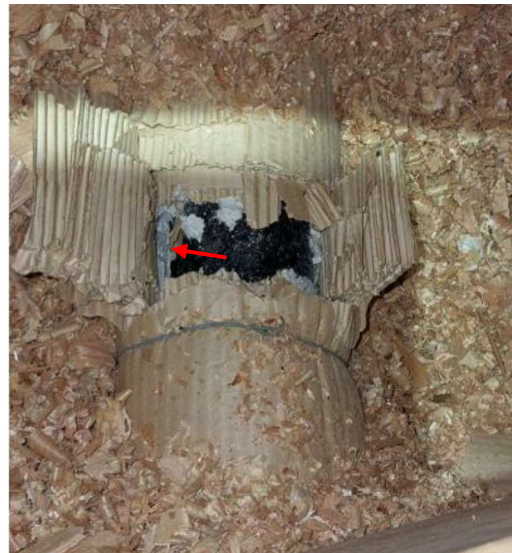
Kuva 7. Salin lattiarakenteen koolaustilassa on asbestipitoisia putkieristeitä. Asbestipitoinen vaaleanharmaa massa osoitettu nuolella.

Putkieristeet tulee poistaa asbestipurkuna, ja purkujäte tulee käsitellä sekä hävittää vaarallisenä jätteenä. Lisäksi putket tulee purkaa asbestipurkutyönä, koska todennäköisesti bitumoidun putken pintaan on tarttunut asbestikuituja (kontaminaatio).

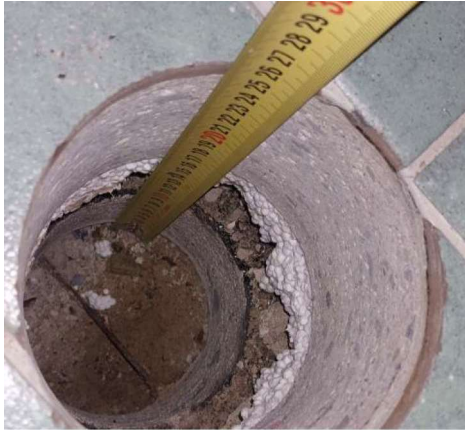
Bitumisivelyssä PAH-yhdisteiden yksittäisten yhdisteiden pitoisuus ylittää vaarallisen jätteen pitoisuusrajan sekä yhdisteiden kokonaispitoisuus ylittää ohjearvon henkilösuojautumiselle.

Kuva 8. Alapohjarakenteen rakenneavaus (RA4-AP) suihkutilassa.

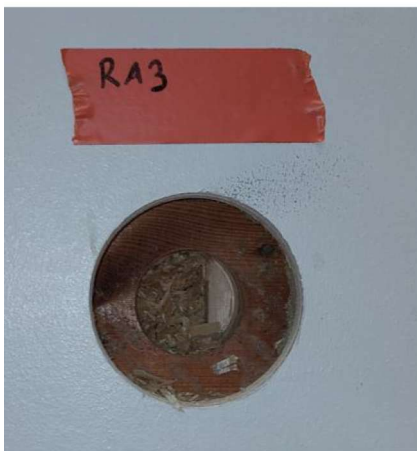
Tervapaperin PAH-näyte #6 on otettu Kiwa Inspectan kuntotutkimuksen yhteydessä. PAH-yhdisteet eivät ylitä vaarallisen jätteen pitoisuusrajaa kokonaispitoisuuden, eikä yksittäisten yhdisteiden osalta.

Kuva 9. Rakenneavaus (RA3-US) salin ulkoseinärakenteeseen.

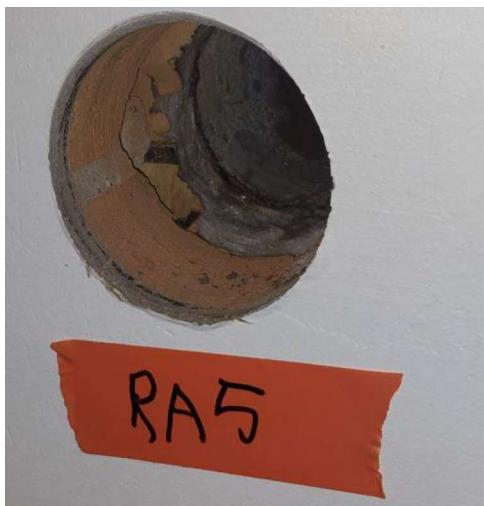
Bitumisivelyssä PAH-yhdisteiden yksittäisten yhdisteiden pitoisuus ylittää vaarallisen jätteen pitoisuusrajan sekä yhdisteiden kokonaispitoisuus ylittää ohjearvon henkilösuojautumiselle. Seinämaalissa ja seinätasoitteessa ei todettu asbestia.

Kuva 10. Rakenneavaus (RA5-MV) ulkoseinälinjan maanvastainen seinä.

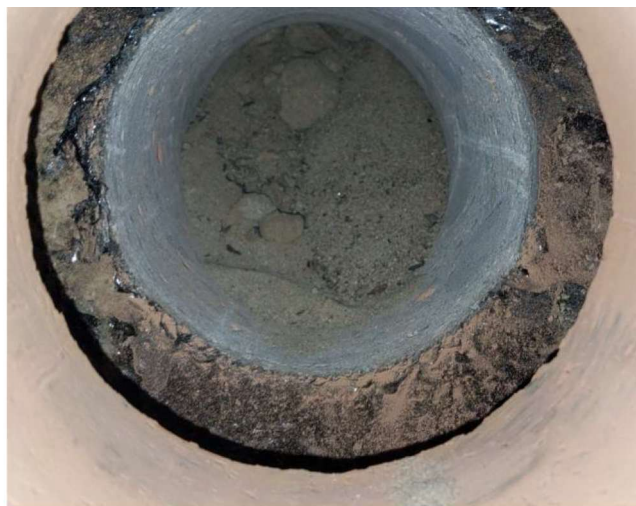
Kuva 11. Rakenneavaus (RA6-MV) salia vasten oleva maanvastainen seinä.

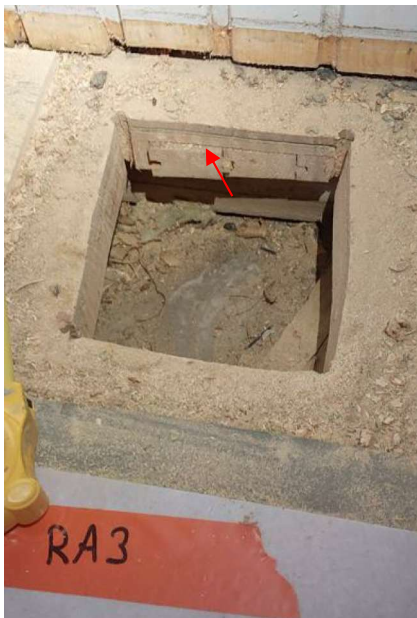
Vihreän muovimaton kiinnitykseen käytetty musta liima sisältää asbestia.

Kuva 12. Välipohjan rakenneavaus (RA3-VP). Punainen nuoli osoittaa vihreää muovimattokerrosta/mustaa liimaa.

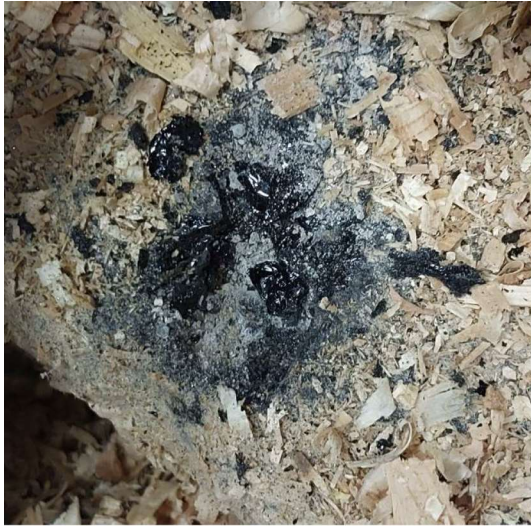
Rakentamisaikakaudelle tyypillisesti bitumisivelyyn on todennäköisesti työmaavaiheessa lisätty asbestikuituja parantamaan mm. kulutuksenkestävyyttä. Tästä syystä asbestia sisältävän bitumisivelyn rajaaminen tutkimusvaiheessa on epävarmaa. Tässä raportissa esitetään kaikki bitumisivelyt asbestipitoisina. Purkutyön yhteydessä otettavilla lisänäytteillä on mahdollista saada säästöä asbestipurkutyön laajuudessa, jos osa bitumisivelyistä pystytään luotettavasti osoittamaan ja rajaamaan asbestittomiksi ja ne voidaan siten purkaa ilman asbestipurkua.

Kuva 13. Asbestia sisältävä bitumisively sokkelin päällä MN1.

Asbestipitoiset bitumisivelyt tulee poistaa asbestipurkuna, ja purkujäte tulee käsitellä sekä hävittää vaarallisena jätteenä.

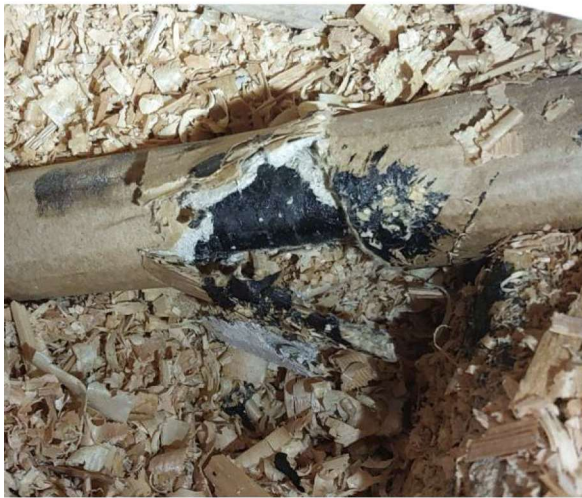
Salin lattiatason alapuolella sahanpuru/kutterinlastukerrossa todettiin rakenneavausten kautta vanhoja vesiputkia, joiden putkieristeissä on käytetty asbestia (MN2).

Kuva 14. Asbestia sisältävä putkieriste rakenneavauksen RA1-AP kautta kuvattuna.

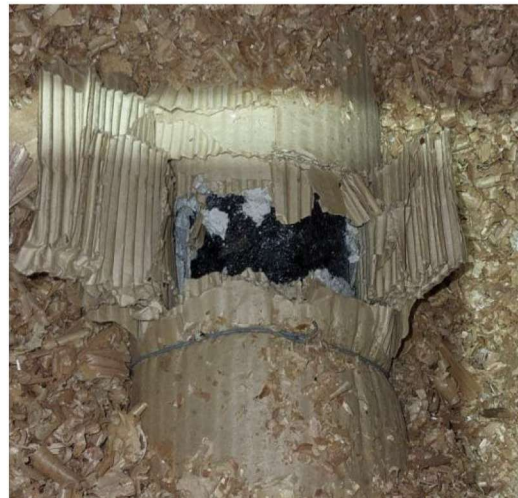
Kuva 15. Asbestia sisältävä putkieriste rakenneavauksen RA2-AP kautta kuvattuna.

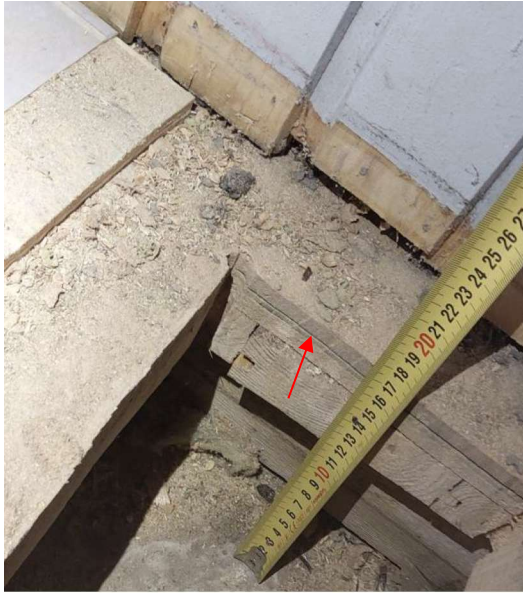
Pukuhuoneen välipohjarakenteessa todettiin rakenneavauksen RA3 kautta mustalla kiinnitysliimalla kiinnitetty vihreä muovimatto (MN5).

Kuva 16. Pukuhuoneen 139 välipohjarakenteen rakenneavaus RA3. Vihreä muovimattokerros osoitettu nuolella.

Musta kiinnitysliima, vihreä muovimatto ja mustan liiman alapuolinen lastulevy tulee poistaa asbestipurkuna, ja purkujäte tulee käsitellä sekä hävittää vaarallisena jätteenä.

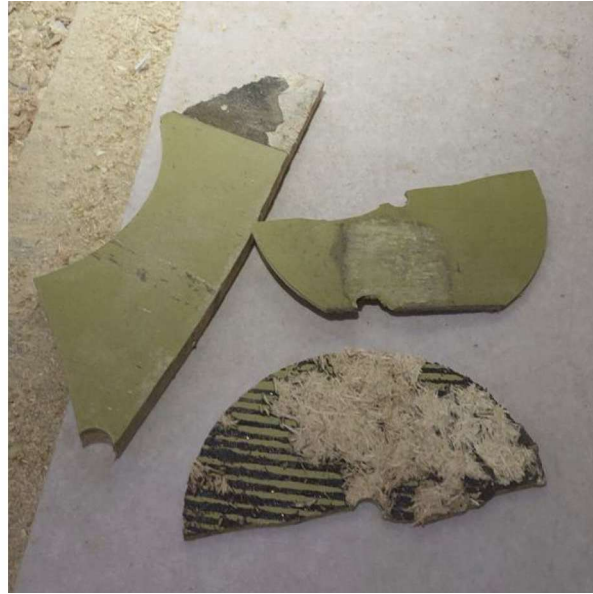
Kuva 17. Vihreän muovimaton musta kiinnitysliima sisältää asbestia.

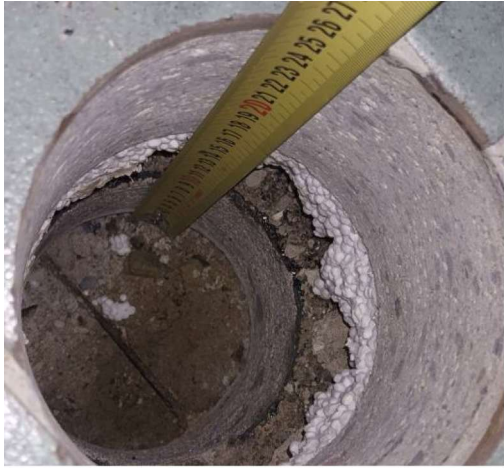
Kuva 18. Alapohjan rakenneavaus RA4. Alemman laatan yläpinnassa on bitumisively, joka sisältää PAH-yhdisteitä yli vaarallisen jätteen pitoisuusrajojen.

Purettaessa on otettava huomioon myös PAH-yhdisteiden mahdollinen imeytyminen kiinnitysalustana toimivaan betonirakenteeseen ja salin lattian lämmöneristeenä käytetyn sahanpurun/kutterilastun alimpiin kerroksiin. Purkutyössä salin lattian bitumisivelyn päälle tulee jättää

ohut kerros (30-50 mm) sahanpurua/kutterilastua, joka poistetaan yhdessä asbestia ja pah-yhdisteitä sisältävän bitumisivelyn kanssa ja käsitellään vaarallisena jätteenä bitumisivelyn kanssa.

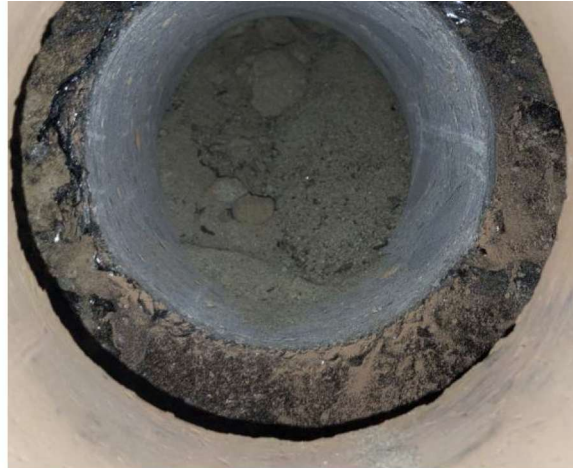
Kuva 19. Maanvastaisen seinän rakenneavaus RA6-MV. Betonin sisäpinnassa on bitumisively, joka sisältää PAH-yhdisteitä yli vaarallisen jätteen pitoisuusrajojen.

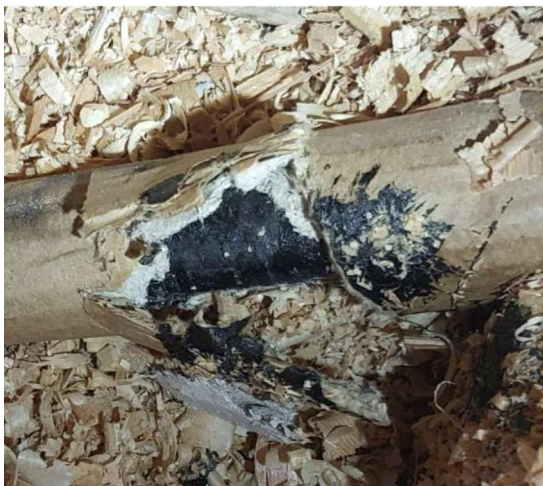
- salin lattiarakenteen alapuoliset alkuperäiset bitumoidut vesiputket (näyte: MN2)
- valupaperi näyttämön alapuolisessa tuolivarastossa (näyte: MN11)

Kuva 20. Bitumoitu vesiputki. Putkieristeenä käytetty asbesti määrää purkamisen tehtäväksi asbestipurkutyönä.

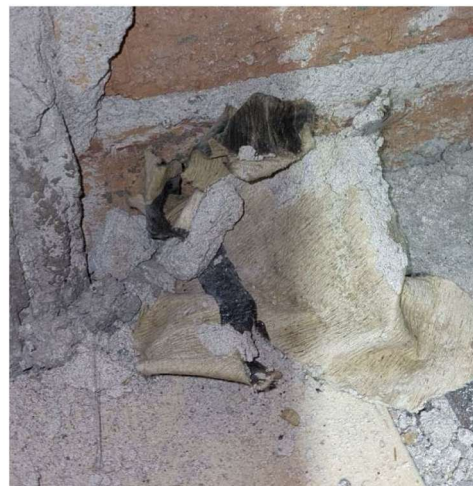
Kuva 21. Bitumoitu valupaperi näyttämön alapuolisessa tuolivarastossa.

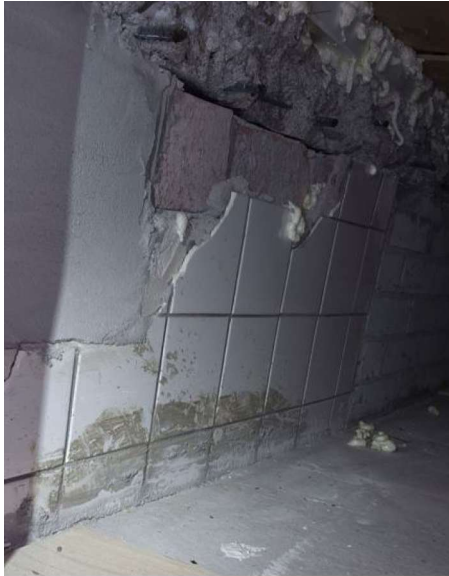
Kuva 22. Näyttämön alapuolisesta tuolivarastosta oli mahdollista ottaa näyte hiekalla täytetyn wc-tilan keraamisesta seinälaatoituksesta ja laasteista (MN3). Näytteessä ei todettu asbestia.

Purkutyön yhteydessä näyttämön alapuolinen wc-tila tulee tyhjentää hiekasta ja kartoittaa mahdollisten muiden asbesti- ja haitta-ainepitoisten materiaalien varalta.

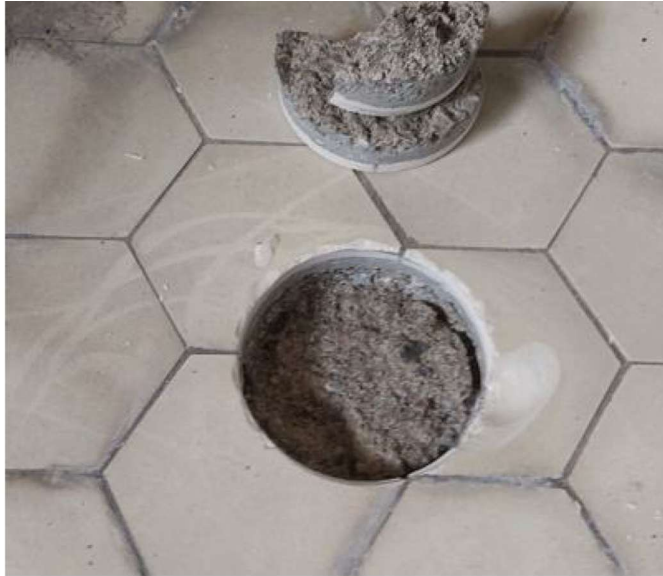
Kuva 23. Varsinaisen koulurakennuksen eteläpäädyssä on vastaava wc-tila 008 kuin näyttämön alapuolinen hiekalla täytetty wc-tila. Wc-tilan 008 keraamisesta lattialaatasta ja laasteista otetussa näytteessä (MN12) ei todettu asbestia.

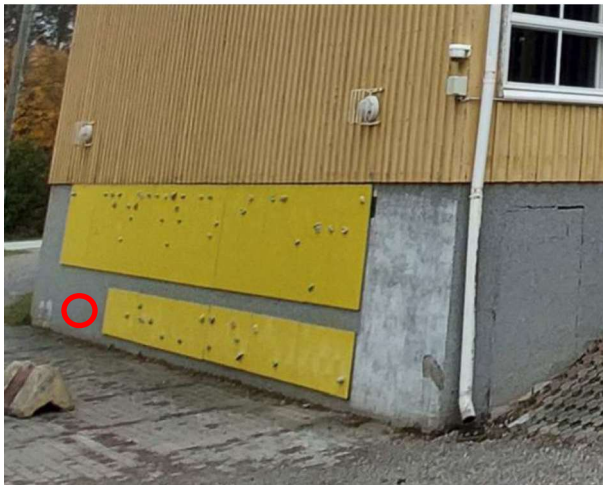
Kuva 24. Kuvassa oikealla näkyy muuraamalla ummistettu wc-tilaan johtava ovi. Punaisen ympyrän kohdalle tehtiin rakenneavaus sokkelin läpi.

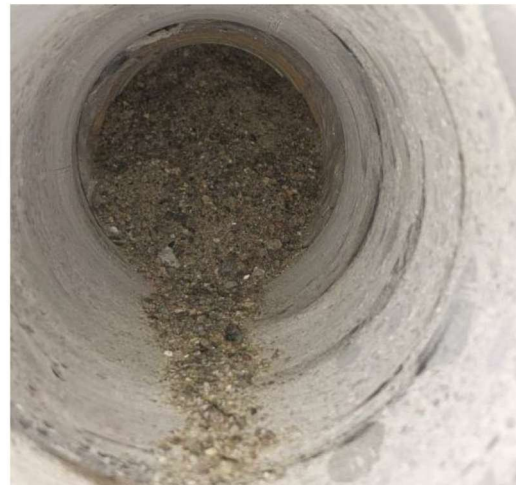
Kuva 25. Rakenneavauksen kautta todettiin sisäpuolisen kuorimuurauksen ja seinän keraamisen laatan olemassaolo. Wc-tila on täytetty hiekalla.

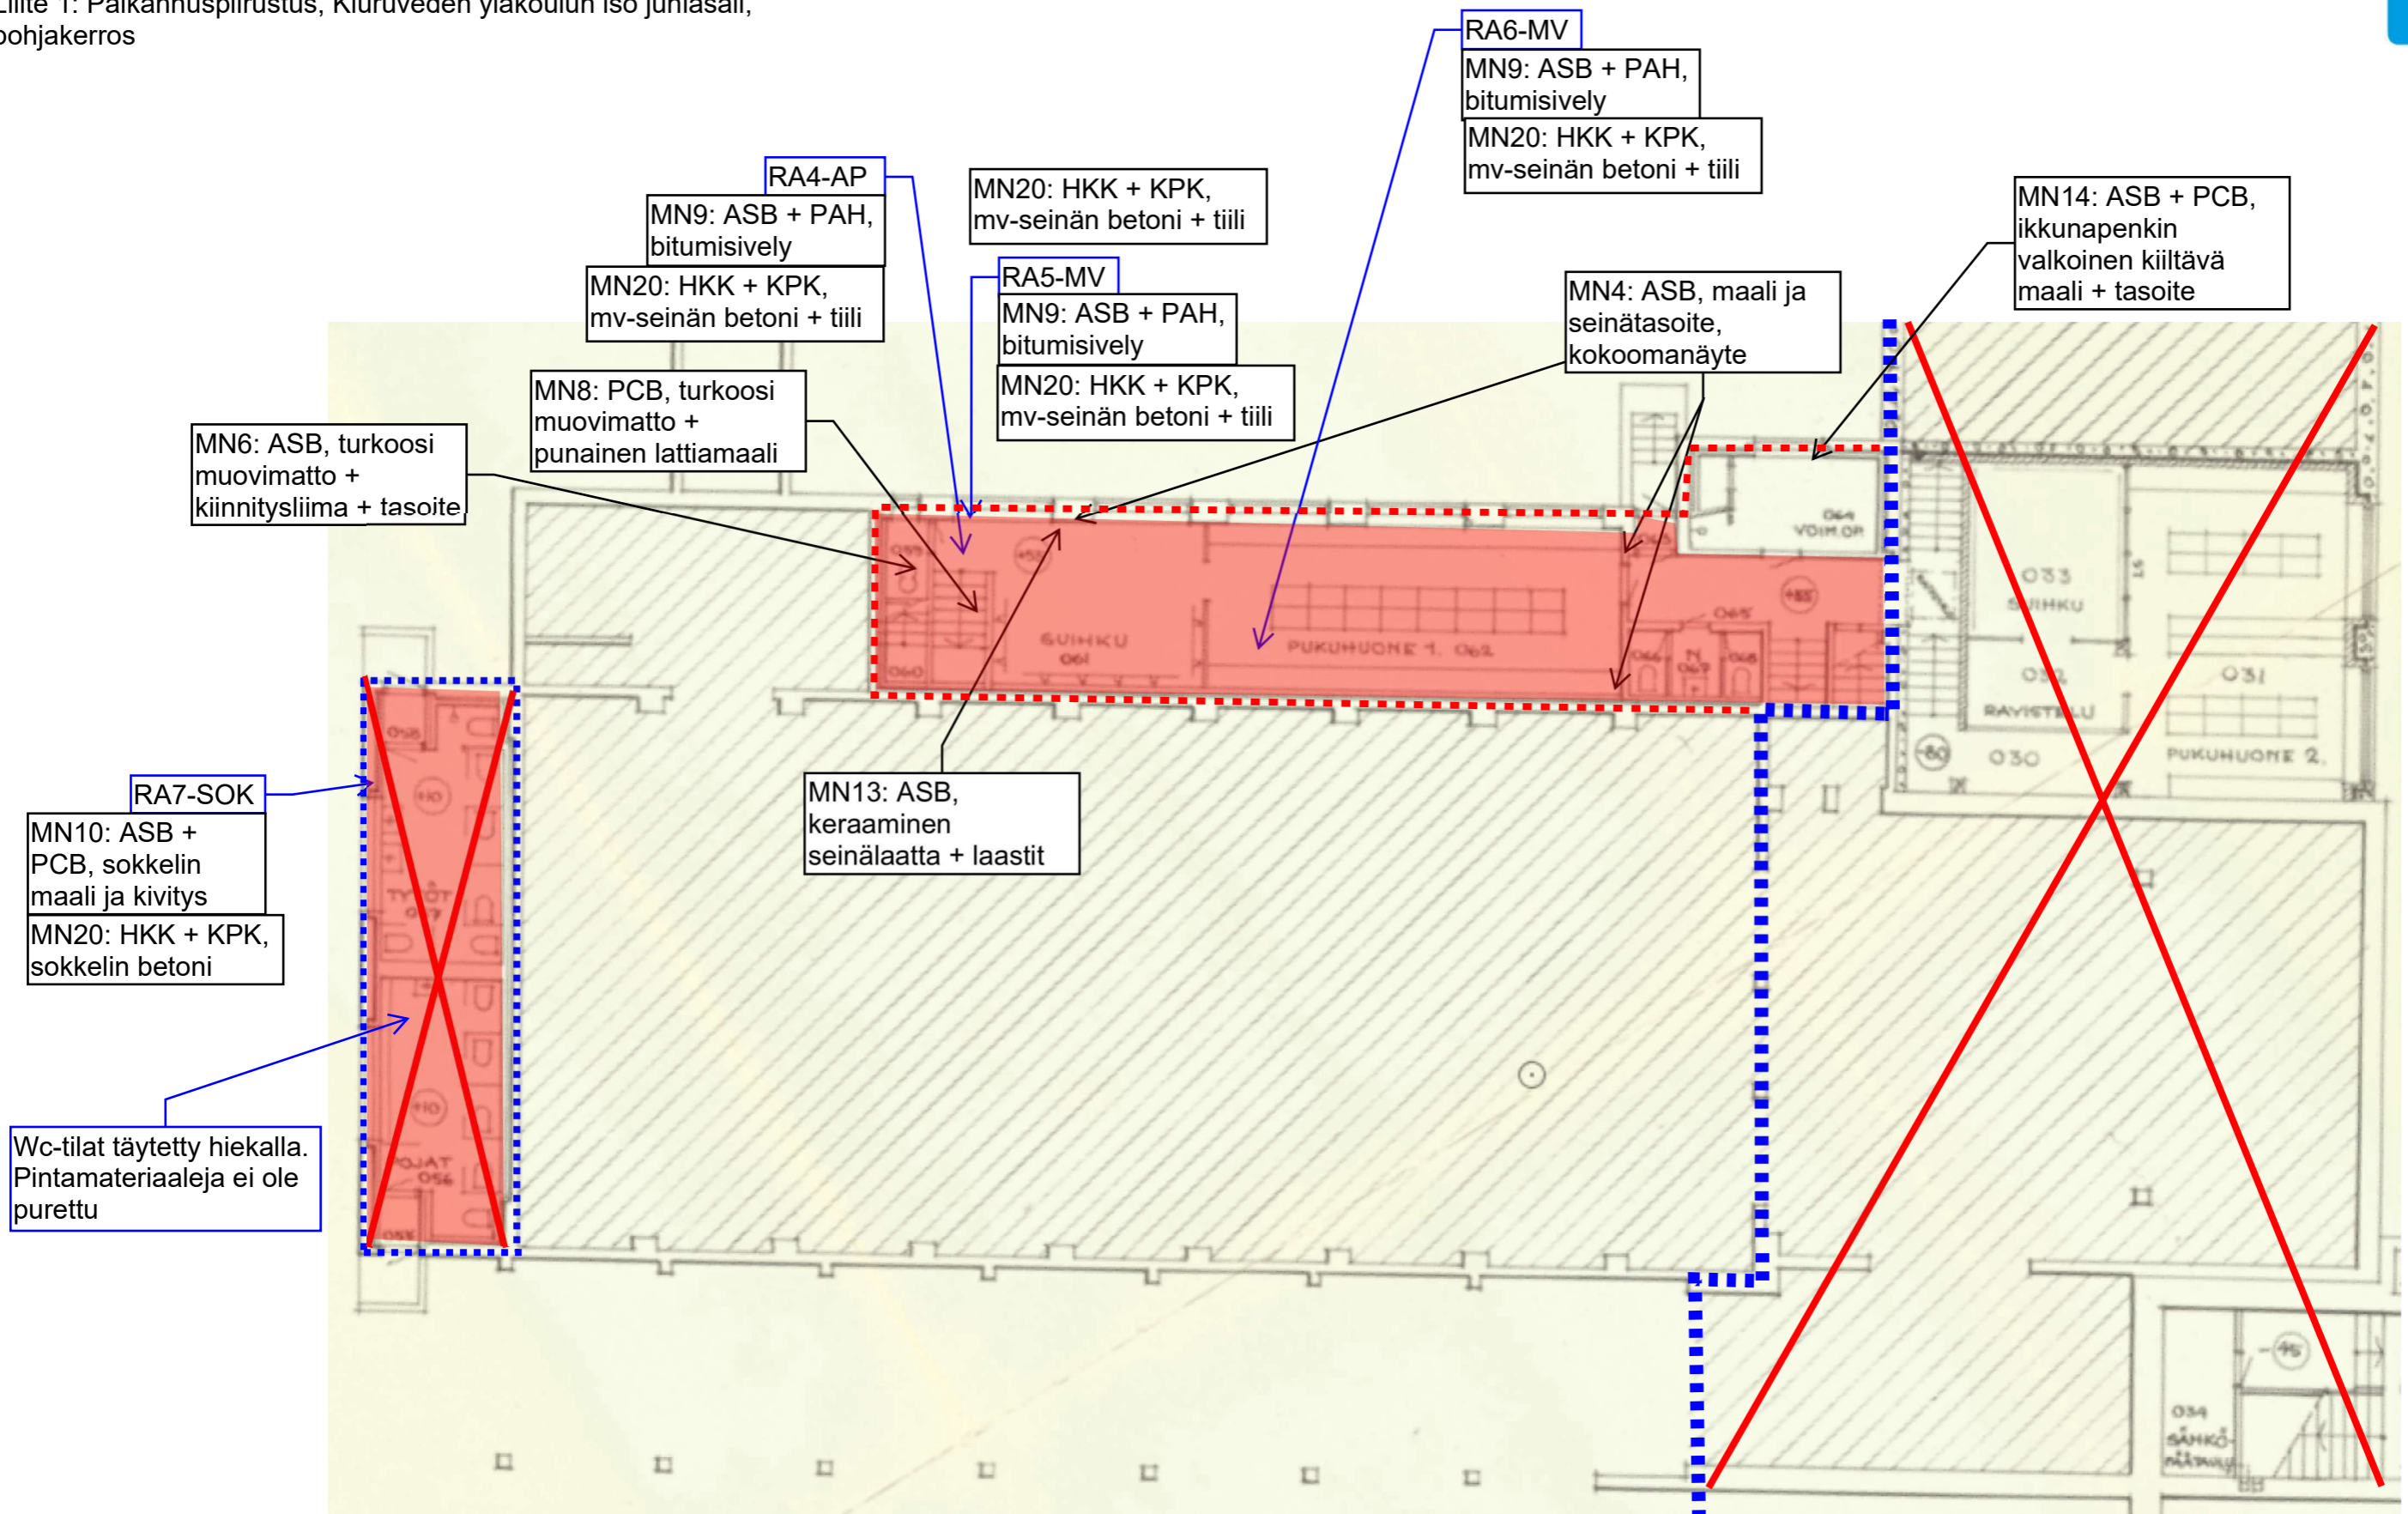
Liite 1: Paikannuspiirustus, Kiuruveden yläkoulun iso juhlasali, pohjakerros

RA7-SOK
 MN10: ASB + PCB, sokkelin maali ja kivitys
 MN20: HKK + KPK, sokkelin betoni

Wc-tilat täytetty hiekalla. Pintamateriaaleja ei ole purettu

Asbestipitoisia putkieristeitä liikuntasalin lattian koolaustilassa (sijainti arvioitu rakenneavausten kautta): - - - - -

Asbestia sisältävä vihreän muovimaton kiinnitykseen käytetty musta liima: ■
