KIURUVEDEN KAUPUNKI

RAKENNUSHISTORIALLINEN SELVITYS 2024

Kiuruveden Nivan koulun, opettajien asuintalojen ja yläkoulun
rakennushistoriallinen selvitys (RHS) 24.10.2024

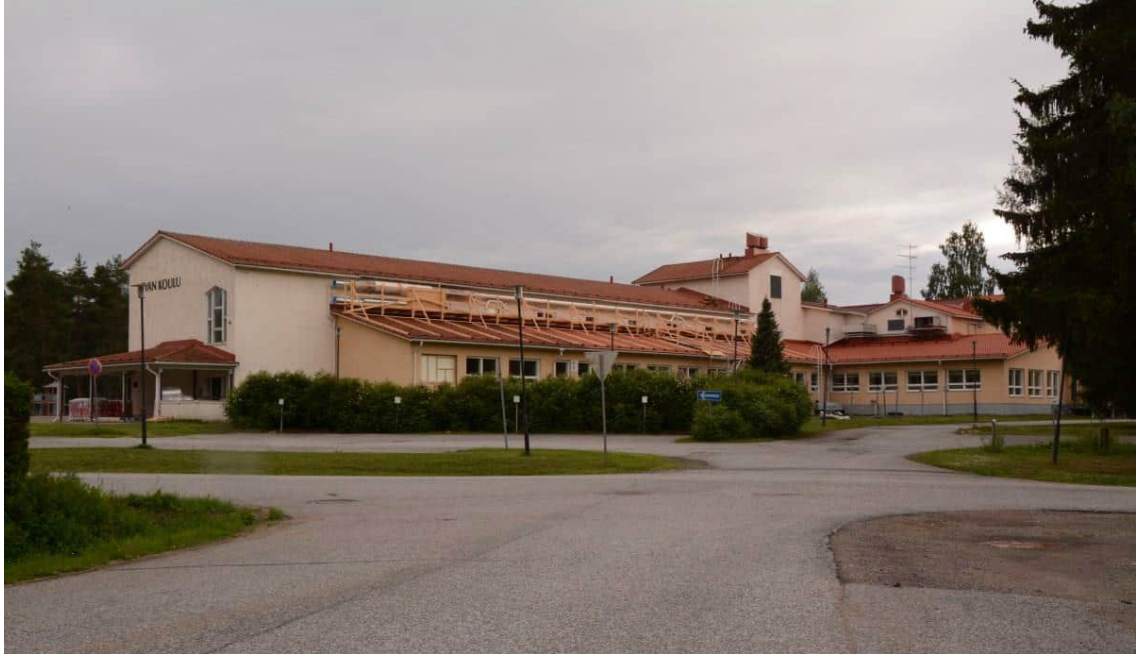
Kuva 41, Nivan koulun julkisivu koilliseen. Etualalla erottuvan laajennuksen (2003–2004) katolla on ilmanvaihdon parantamiseen liittyvät työt käynnissä.

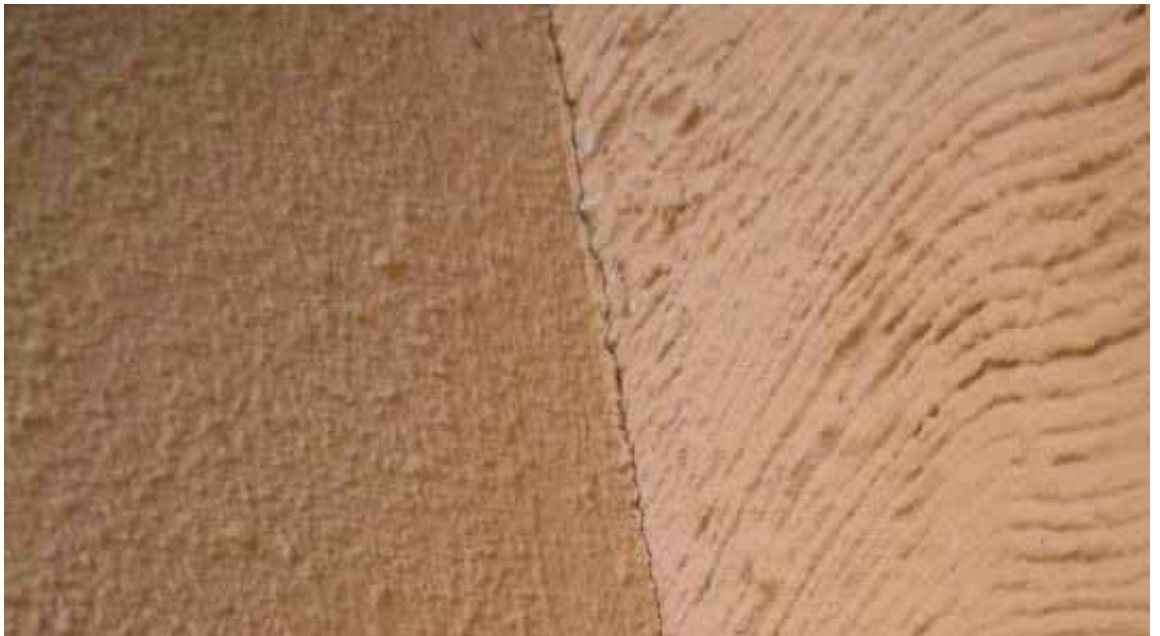
Kuva 42, Kuvassa vasemmalla vuoden 2003 laajennuksen uutta rappauspintaa ja oikealla alkuperäistä rappausta.

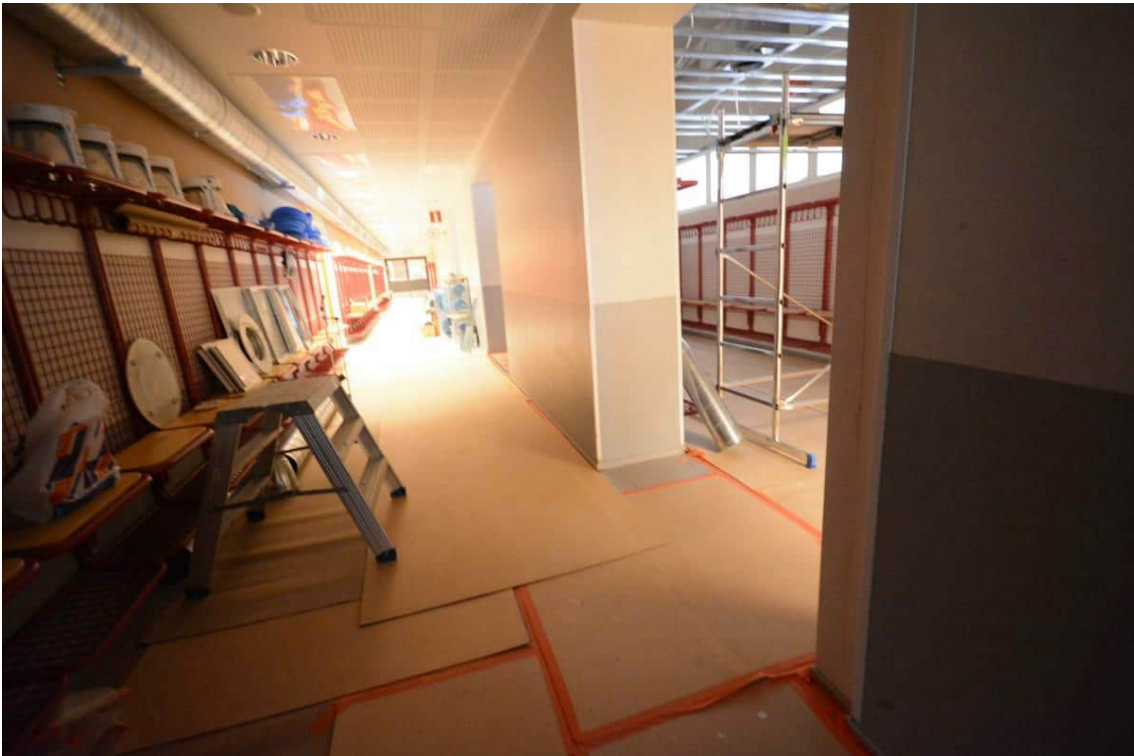
Kuva 48, Itäisen siiven alkuperäinen vanha ulkoseinä on laajennuksen (2003) myötä muunnettu sisäseinäksi. Laajennuksen myötä myös alakatot uusittiin. Käytävässä on menossa ilmanvaihtoratkaisujen parannustyöt.

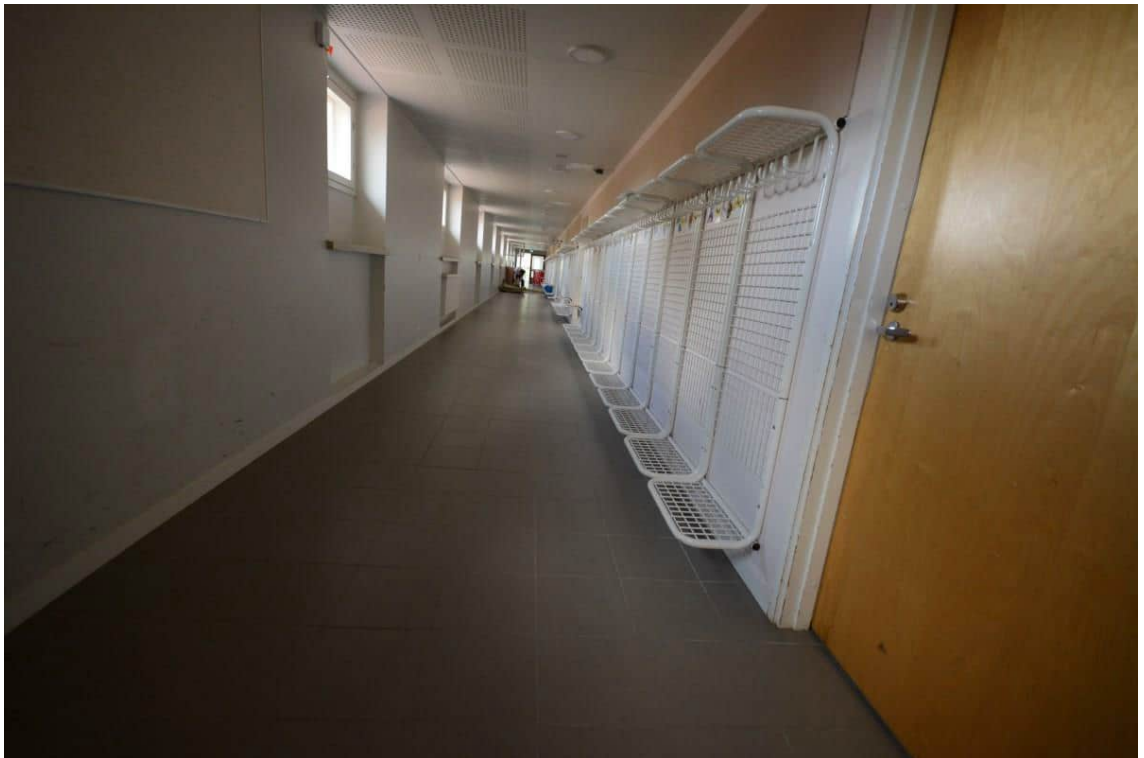
Kuva 55, Rakennuksessa on talotekniikan lisääntymisen myötä vähennetty pattereiden määrää. Tyhjät syvennykset ulkoseinustalla merkitsevät pattereiden vanhoja sijainteja ja rytmittävät pitkää käytävää.

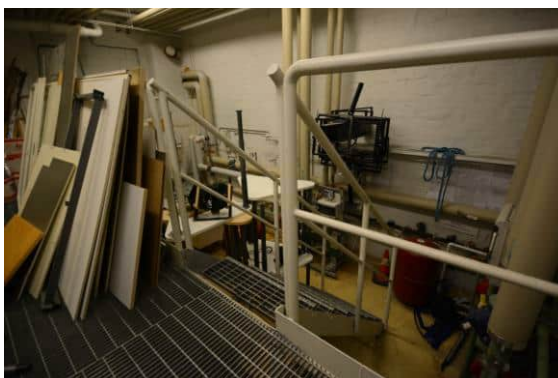
Kuva 64, Alakerran lämmönjakohuoneen seinästä on
edelleen erotettavissa umpeen muurattu luukku, josta
alun perin on syötetty rakennukseen halkoja.

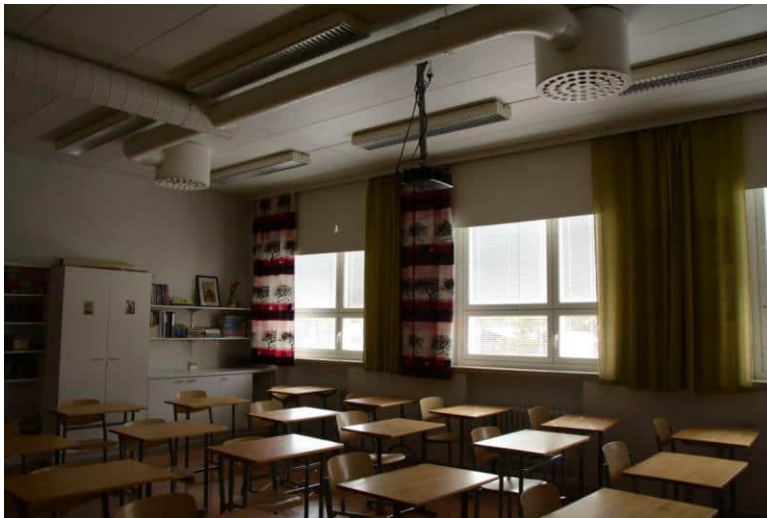
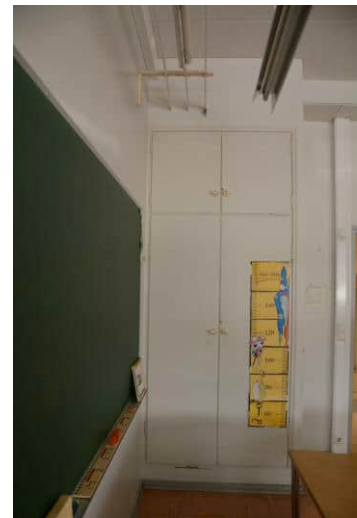
Kuva 104 ja 105, Äidinkielen luokka 119. Osa vanhoista komeroista on uusittu, sillä oven vierisissä kaapeissa kulki sisällä huonosti tiivistettyjä viemäriputkia ja viemärituuletuksia. Osassa luokista on kuitenkin voitu säästää alkuperäiset kaapit kahvoineen.

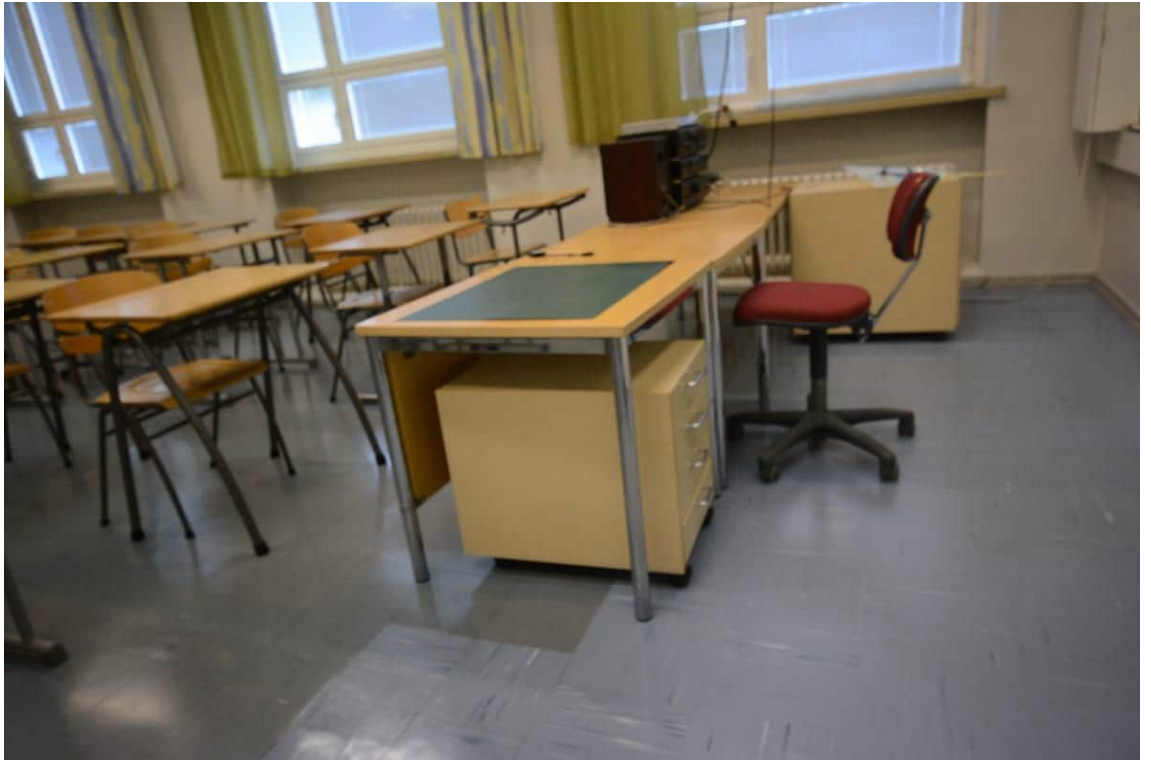
Kuva 106, Luokan opettajien pääty oli alun perin korokkeella. Raja on nähtävissä vihreän 25x25 laatan ja 30x30 hovi-vinyylilaatan rajalla. Koroke on todennäköisesti poistettu vuonna 1994 sisäkorjausten yhteydessä.

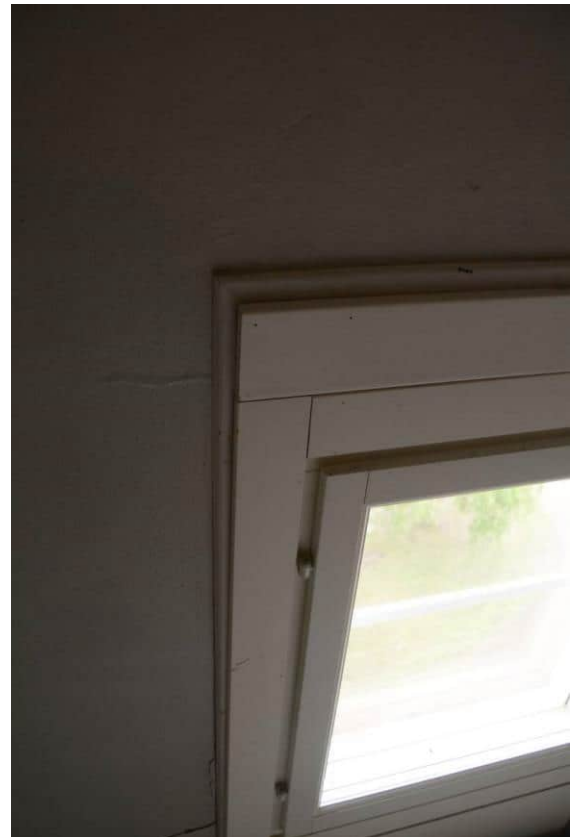
Kuva 109, Ikkunaremontin yhteydessä uudet ikkunat on asennettu vanhojen karmien sisään.

Raportin perusteella ikkunaliittymissä huomattiin mahdollisia riskejä. Ikkunat on pääosin uusittu, mutta asennettu vanhan ikkunakarmin sisään. Toteutustavan takia ikkunoiden liittymät eivät ole tiiviit, ja niissä on ilmayhteyksiä ikkunakarmeihin ja mineraalivillaeristeisiin. Analyseissä havaittiin selkeitä mikrobivaurioita. Tutkimuksen mukaan ikkunaliittymät tulee korjata viimeistään seuraavassa peruskorjauksessa. Korjaaminen sisältäisi kaikkien ikkunoiden irrottamisen ja

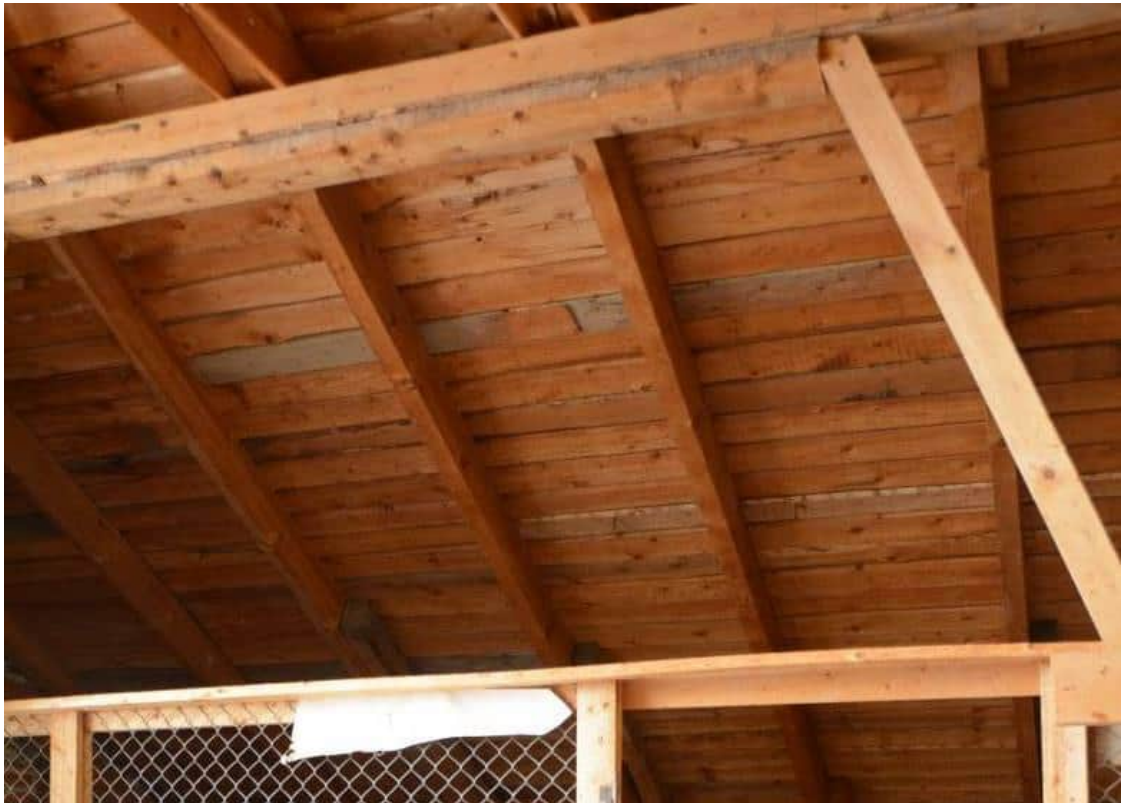
Kuvat 112, Ullakkokerroksen yläpohja. Ullakon lämpötila pysyttelee lähellä ulkolämpötilan lukemia.

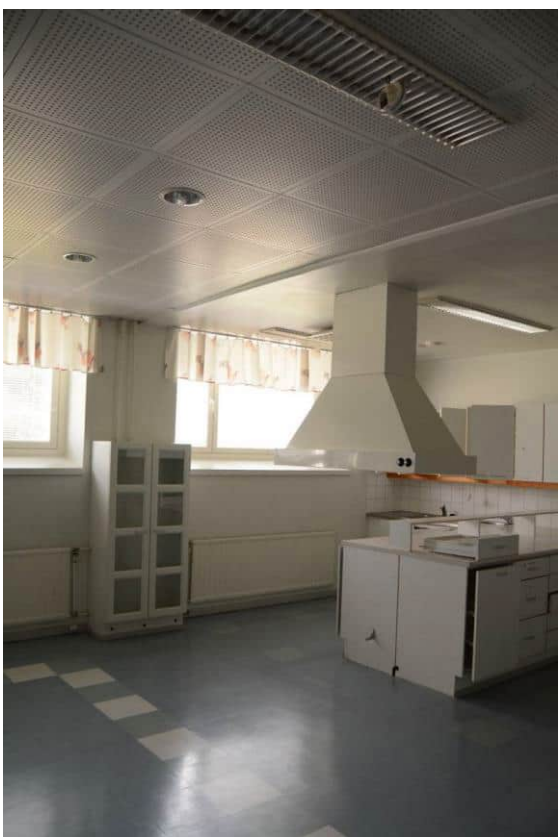
Kuva 116, Tämä eteläsiiven kotitalousluokka ei ole sisäilmaongelmien vuoksi enää käytössä.

Sisäilmaongelmien vuoksi yläkoulun tiloja on jouduttu poistamaan käytöstä. Muun muassa rakennuksen keskiosan 3. kerroksessa opetusta on enää vain tietokoneluokassa ja kuvaamataidon luokassa. Muista luokista opetus on siirretty toisiin tiloihin.

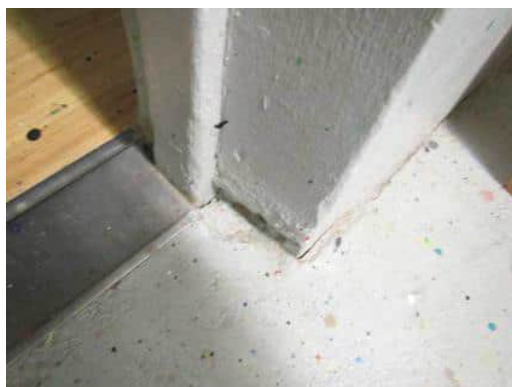
Merkkiainekokeissa huomattiin alapohjarakenteen ulko- ja väliseinäliittymissä merkittävää il-
mavuotoa, jota esiintyi myös laajennusosassa. Tutkimuksen mukaan vanhan osan lattian rajoissa
oli useissa kohdin erotettavissa PAH-yhdisteiden hajua. Kellarikerroksen tilassa 012 ja 1. ker-
roksen portaan alustilassa 153 alapohjarakenteen ja väliseinien liittymissä oli rakoja. Näissä

kohdissa voi olla ilmayhteys vedeneristekerrok-
seen ja mahdollisesti täyttökerrokseen asti.

Kuva 118, Tilan 012 alapohjarakenteen ja
väliseinän liittymän rako.

Raportin perusteella korjaustarve voidaan nähdä
kiireellisenä ainakin kellarikerroksen tiloissa ja
osin 1. kerroksessa, kuten porrassalun alustila 153,
sillä rakenteen mahdolliset mikrobivauriot ja ra-
kenteen vedeneristeiden PAH-yhdisteet vaikutta-
vat sisäilman laatuun. Korjaaminen vaatii laajoja

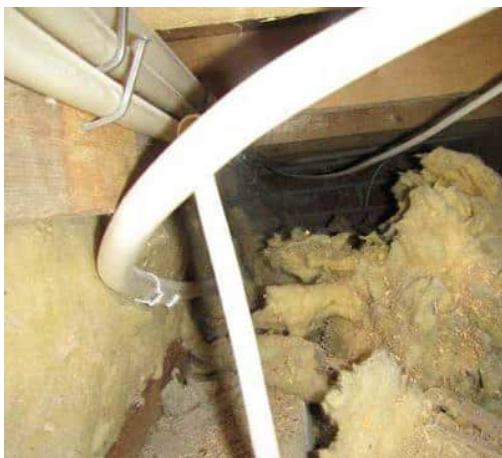
Kuva 123, Ote välipohjarakenteesta kirjaston kohdalta.
Kuvälähde: Kiwa inspecta, 2022.

Raportin mukaan lähtötietojen ja kohteessa suoritettujen tutkimusten perusteella välipohjat ovat pääosin ylälaattapalkistoa ja muodostuvat kantavasta betonilaatasta ja pintalaatasta. Kirjaston alueella 2. kerroksessa on kotelorakennetta mineraalivillieristeellä.

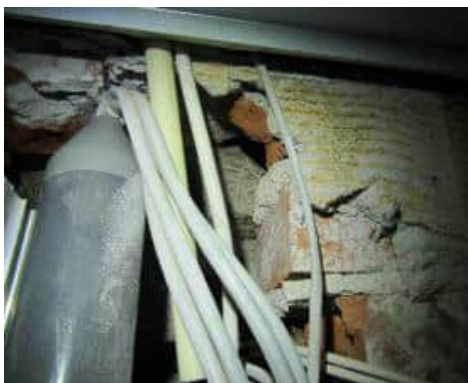
Kuva 125, 2. kerroksen kirjastotilassa sijaitseva nousukotelo.

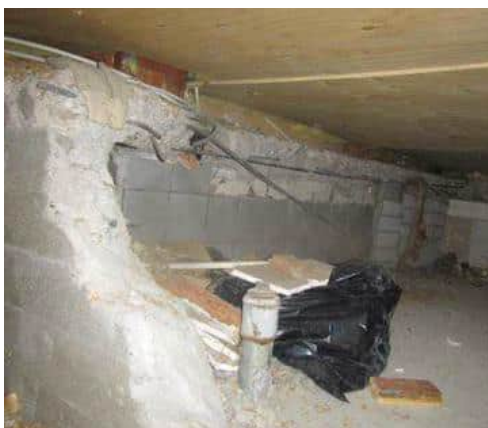
Kiwa Inspectan tutkimuksessa saatiin selkeimmät hajuhavainnot rakennuksen kellarikerroksessa, jossa oli huomattavissa PAH-yhdisteisiin (polyaromaattiset hiilivedyt) viittaavaa hajua erityisesti pukuhuonetiloissa ja kiinteistöhoitajan tilassa rakennuksen keskiosassa. Mikrobeihin viittaavaa hajua tunnistettiin keskiosan kellarikerroksen tiloissa ja eteläsiiven kellarikerroksen

Kuva 127, Näyttämön alla on osittain purettu vanhat WC-tilat, joihin kulku on ollut ulkokautta.
